# De Utrechtse Poort in Naarden-Vesting

**Vanwege aanhoudende vochtproblemen, die na een eerdere restauratie in 1980 niet afdoende waren opgelost, werd de Utrechtse Poort in Naarden-Vesting in 2011 opnieuw onder handen genomen.**

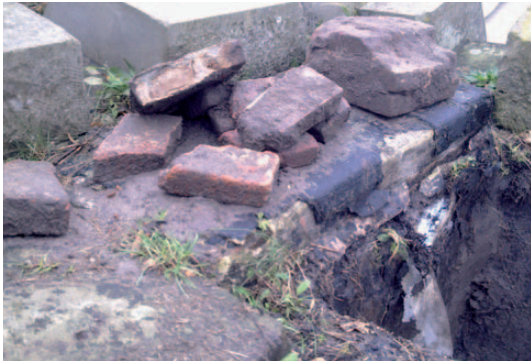
om de vochtproblemen aan te pakken. Het dikke pakket grond werd afgegraven en er werd een PVC-folie over de gewelven van de vesting aangebracht. Bij de opstaande randen ter hoogte van het maaiveld werd deze folie vastgezet met hardhouten latten; bovendien werd het metselwerk hersteld met een cementmortel en hardstenen afdekbanden. Vervolgens werd een nieuw zandpakket aangebracht. Jammer genoeg bleek al snel dat dit geen goede aanpak was. Het zand liet het water veel sneller door dan het oude grondpakket, de hardhouten latten gingen rotten, waardoor het water van bovenaf tussen het metselwerk en de folie door liep. Het metselwerk en de dekstukken werden door en door nat en de cementhoudende voegmortel liet geen vocht door, zodat er bij vorst veel schade ontstond'.

Foto linksboven: Schade aan dakbedekking en metselwerk door verrotte deklatten en losgelaten PVC-folie.

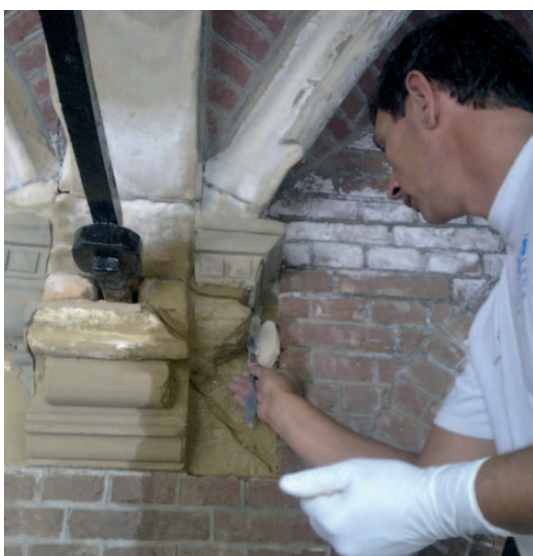
*Het aanbrengen van zandsteen herstel-mortel. De verwerking van de zandsteen en de oude herstel-mortels zijn goed zichtbaar.*

worden, omdat de historie leesbaar moet blijven. In overleg hebben we bepaalde onderdelen, waar nodig, met een zandsteen mortel van producent Jahn hersteld. Onze eigen mensen zijn opgeleid om met deze mortel te werken en met de resultaten is de opdrachtgever zeer content'.

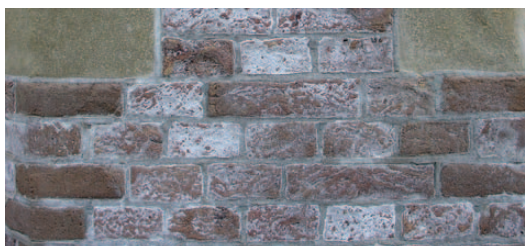
*Uitslag van zout uit metselwerk.*
