Dar bende wel heul trots op zeker?

Restauratie Sint Joostkapel Breda

Projectinformatie

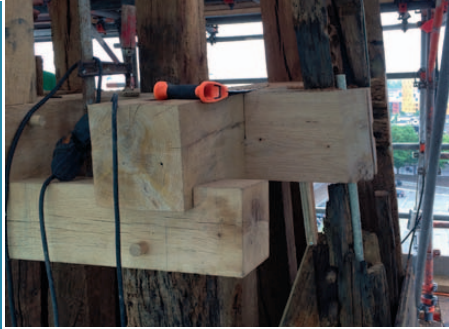
Bruinrotaantasting in de torenspits. Traditioneel herstel in combinatie met moderne technieken om zoveel mogelijk authentiek materiaal te kunnen handhaven.

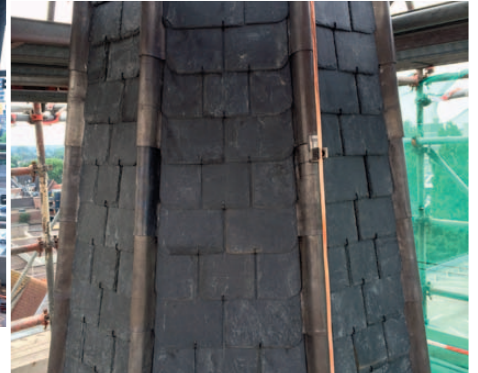
Spits voorzien van leiwerk en bliksebeveiliging.

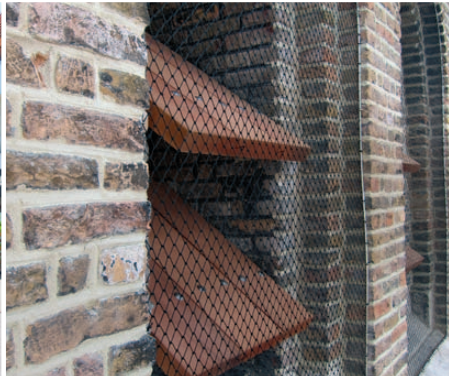
De galmgaten na restauratie en voorzien van duivenwering.

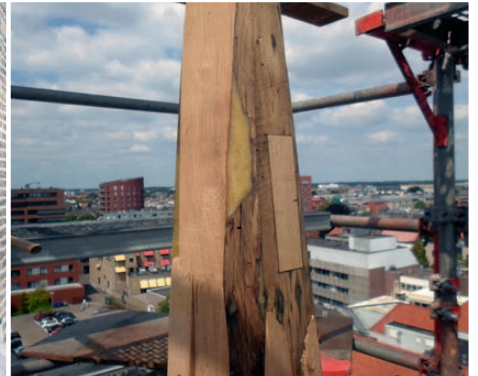
Herstelde koningstijl met aanlopers stijlen.

De klok en het uurwerk, de haan en kruis en bol zijn natuurlijk de blikvangers op een kerktoeren. 'Deze onderdelen zijn vakkundig gerestaureerd en opnieuw verguld', aldus Vincent Anker. 'Kruis, bol en haan zijn teruggeplaatst op de koningstijl, de verticale balk waarmee de spits eindigt. Deze balk rust op het hoogste tafelement en heeft dus een belangrijke constructieve taak'.

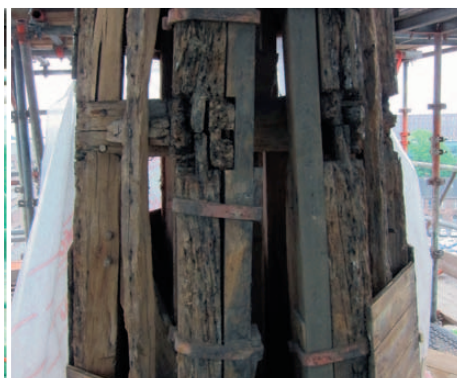
De spits wordt ontmanteld.

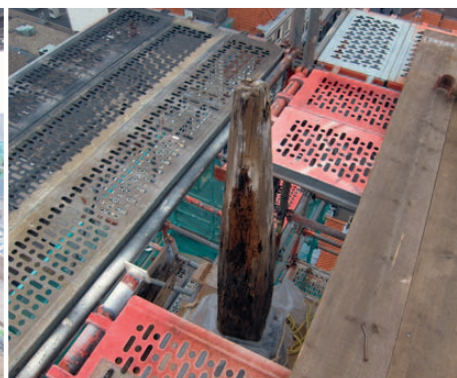
Aangetaste koningstijl.

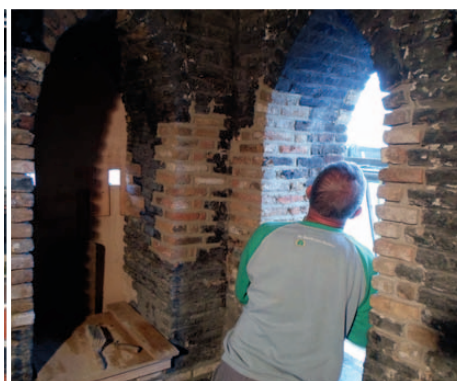
Herstel metsel- en voegwerk van de galmgaten aan de binnenzijde in de torenspits.

aan het werk te zetten. 'Bij het uithakken van het verweerde voegwerk, de slechte bakstenen en de geroeste ankers bleek dat de stabiliteit van de constructie in gevaar kwam. In de dikke wanden zorgden vooral de onzichtbare 'blinde' ankers, die bevestigd zijn aan de balklagen, voor stevigheid. Door de vele slechte blinde ankers was het nodig om de houtconstructies gelijktijdig te restaureren en zo voldoende sterkte te behouden', legt Vincent Anker uit. 'Er heeft zoveel mogelijk traditioneel herstel plaatsgevonden van de door houtrot en bonte knaagkever aangetaste eikenhouten constructie. Hoewel het houtwerk er slecht aan toe was, is er toch gestreefd naar optimaal behoud van het authentieke materiaal. De door de knaagkever aangetaste schoren en balkkoppen zijn zoveel mogelijk geconserveerd door middel van een oppervlaktebehandeling. De overige slechte delen, met name balkkoppen, zijn met behulp van epoxytechniek aangepakt.'

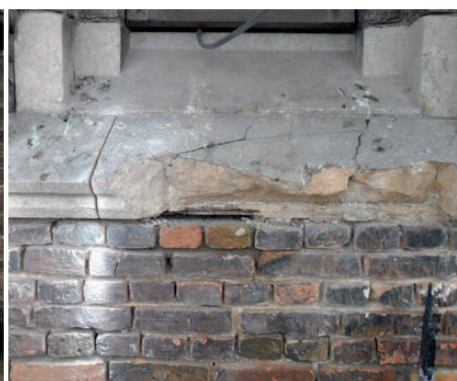
Aangetast natuursteen onderdeel.
