Krassen, krassen,

Project informatie

Opdrachtgever:	Gemeente Valkenburg
Architect en bouwbegeleiding:	Bouwkundig Bureau Gronsveld, Harold Berghenhuizen.
Hoofdaannemer:	Laudy Bouw & Ontwikkeling BV, Sittard
Schilderwerk:	Schildersbedrijf Heythuysen BV, Echt
Mergelwerk:	Mergelbouwsteen P. Kleijnen, Sibbe/Valkenburg
Dakbedekking:	Pisters en Zn., Sibbe

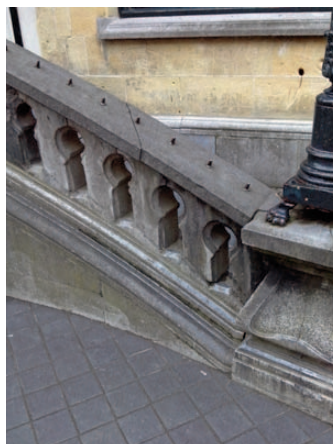
Linksboven: Forse scheurvorming in de natuursteenplaten van het bordes.

trekstangen bijeen werd gehouden. Na constructief advies ingewonnen te hebben, zijn we gestart met de versteviging van de entree. Verder is het bordes opnieuw vastgezet aan de gevel. De balustrades zijn gedemonteerd en later weer terug-

gezet om zo de gevelankers goed te kunnen plaatsen. De voegen zijn extra diep uitgehakt en hier zijn speciale 'wokkelankers' in geplaatst met een sterk hechtende componenten mortel, zodat ook hierdoor versteviging ontstaat. Ook zijn de zandstenen kapitelen vervangen, omdat deze afgebrokkeld waren. Op alle fronten is de entree nu bestand tegen het hedendaagse gebruik. Het was een spannend onderdeel van dit onderhoudsproject, want de zware onderdelen moesten tijdens het werk goed worden ondersteund met formelen en steigers. We wilden uiteraard voorkomen dat het bordes met balkon en al zou instorten."

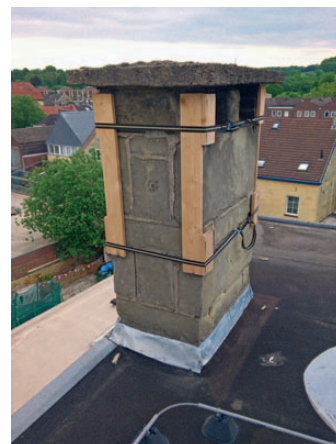
De steen was losgedrukt door het gebruik van cementvoegen. Een bouwfout, die helaas nog vaak gemaakt wordt.

Rechtsboven: De cementvoegen in het schoorsteentje hebben de steen losgedrukt, waardoor deze op omvallen staat.

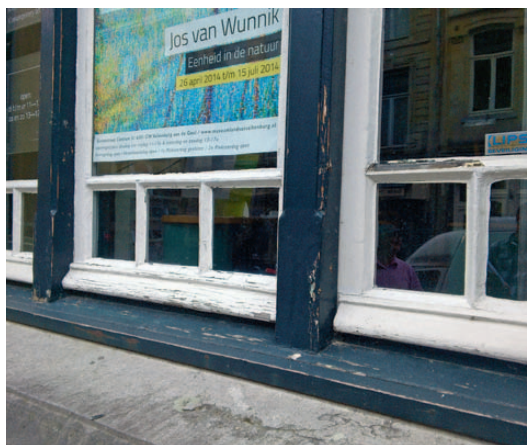
Onder: Eén van de gevelkozijnen met onderdorpels, die nodig aan ingrijpend onderhoud toe zijn.

Schoorsteentje met touwen erom De fraai vormgegeven ramen, deuren en dakkapellen zijn een in het oog springend onderdeel van de gevel. Van de vuren houten kozijnen dienden vooral veel verrotte onderdorpels vervangen te worden. Uiteraard is al het houtwerk weer netjes in de verf gezet. Op het dak troffen de restauratievaklieden een mergel schoorsteentje aan dat met touwen aan elkaar was gebonden. De steen was losgedrukt door het gebruik van cementvoegen. Een bouwfout, die helaas nog vaak gemaakt wordt.

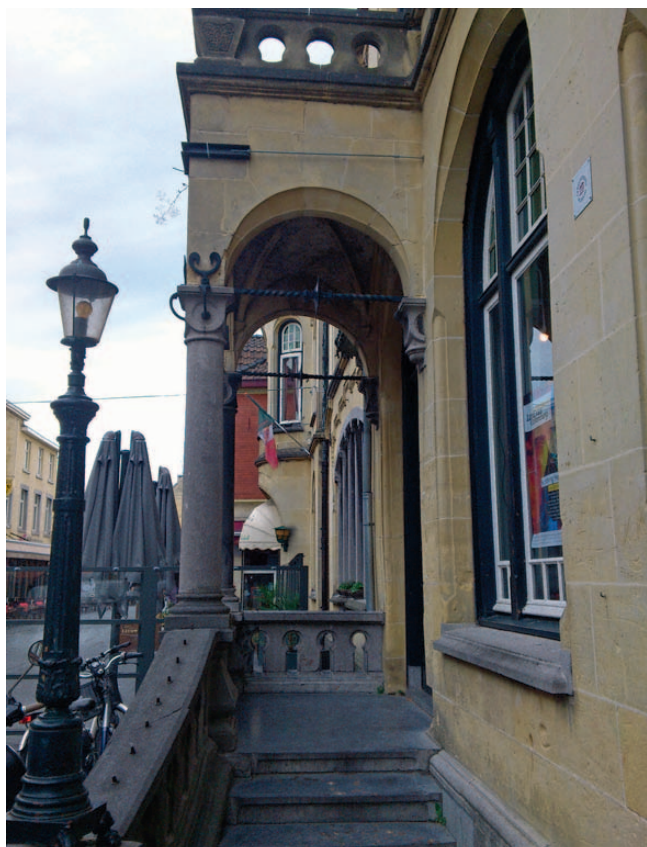
Krassen in de mergelsteengevel maken vochttoevoer mogelijk en veroorzaken veel schade.
