Vraag het de vakman

Het geheng aan onze poorten is geroest. Hoe pakken we dit probleem goed aan?

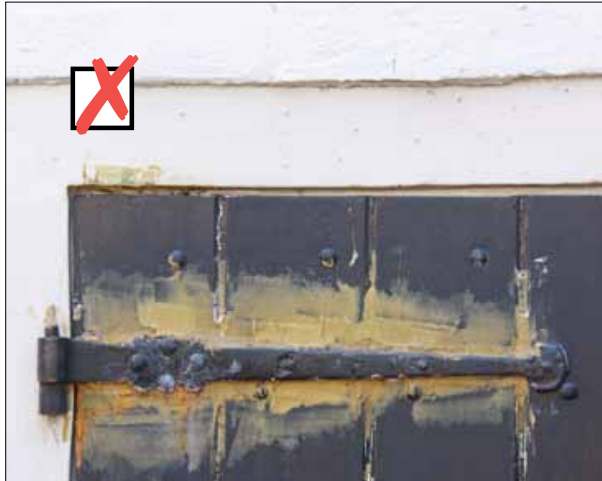
Op de linkerfoto is het geheng roestig. Zowel roestvorming als condensvorming op de bouten heeft het hout eronder aangetast. De hier toegepaste oplossing, dichtprakken met epoxy, is zinloos. De roest en houtaantasting gaan gewoon door. Deze aanpak valt in de categorie: waar het vakmanschap tekort schiet, grijpt men naar de kitspuit.

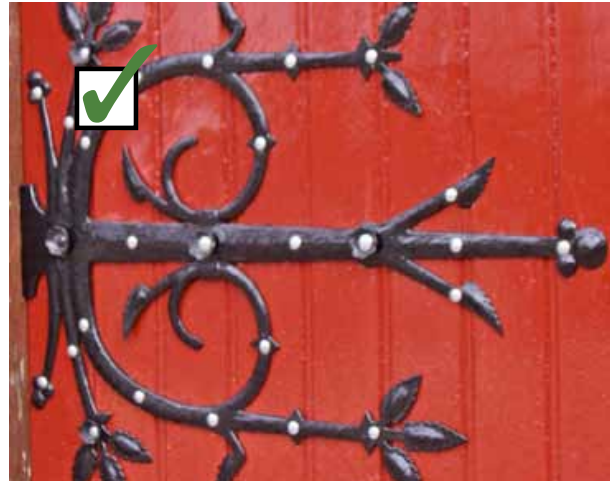
Op de rechterfoto is het resultaat te zien van de goede aanpak. Het geheng is gedemonteerd, gereinigd, geschooneerd en geschilderd. Schooperen is het onder hitte aanbrenge van een dunne laag zink. Vervolgens is het geheng, dat voor het aanzien zwart is geleverd, met roestvrijstalen bevestigingsmiddelen teruggeplaatst. Vanzelfsprekend is het oude geheng hergebruikt; een duurzame oplossing die de monumentwaarde van het pand verhoogt. Al met al een zorgvuldige klus, waarbij vakkundige hulp onmisbaar is.
