Historisch cv-leidingwerk het behouden waard!

# Ouderwetse oplapbeurt

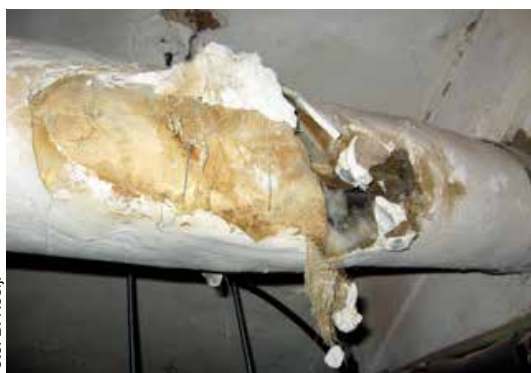
Foto: B. Kooij.

Voorbeeld van een voorheen gangbare isolatievorm. Kenmerkend bij deze horizontale verwarmingsbuis is de witte laag gips voor een perfecte dichting van de isolatielaag. Voordat de gipslaag werd aangebracht, omwikkelde men de buisisolatie met een bandage. Allerlei soorten isolatiemateriaal werden toegepast zoals asbest, houtvezels, glaswol en steenwol. Inmiddels worden voorbeelden met asbestpijpisolatie zeldzaam.

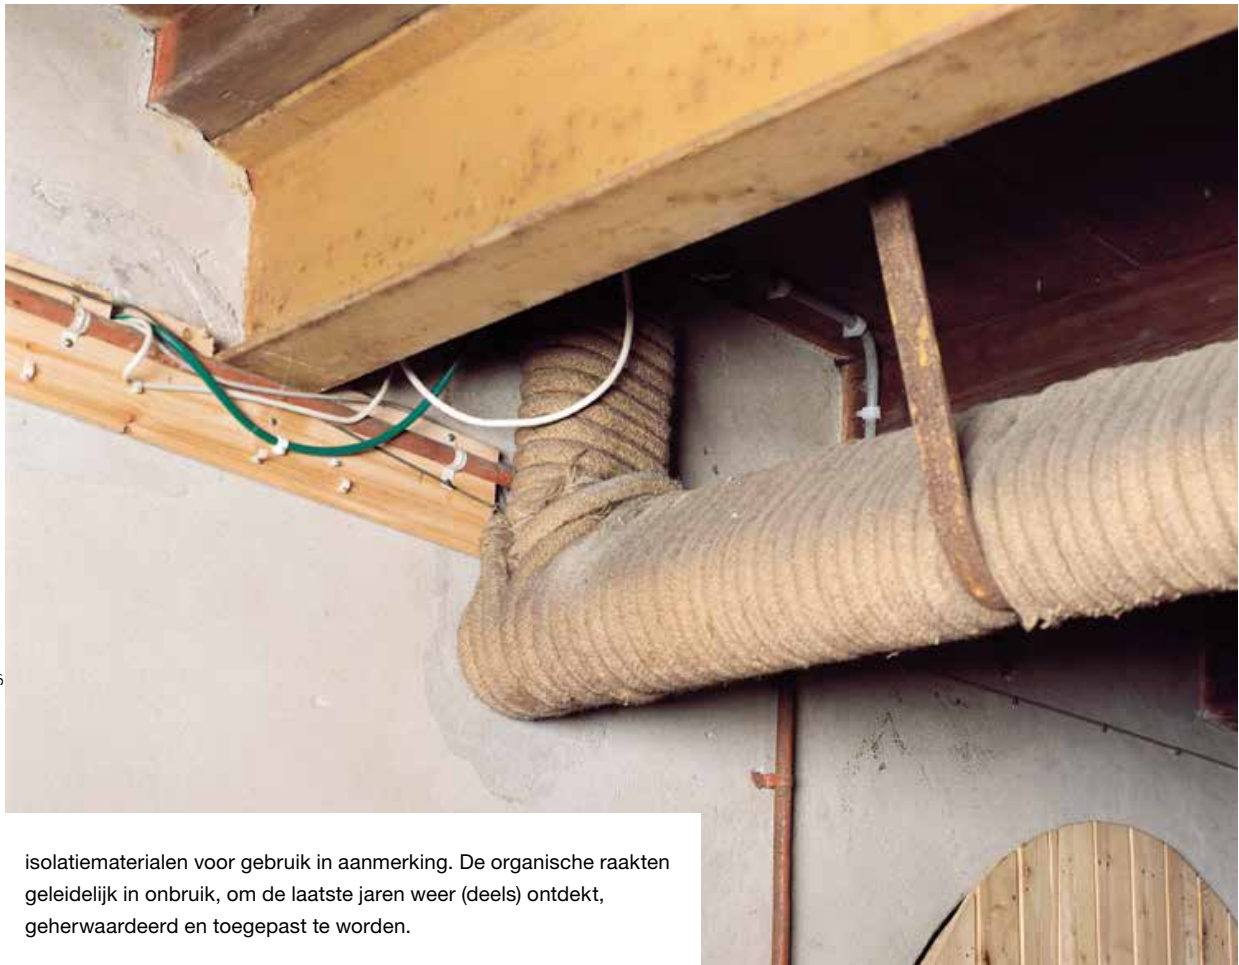
*In de kelder van een huis in Westerlee (Gr.) zijn verwarmingsbuizen met touw omwikkeld. Dit is een zeldzaam voorbeeld van buisisolatie.*
