Burgemeestershuis Het Hof in Hengelo

DUURZAAM & TOEKOMSTBESTENDIG

MONIQUE EN ART SCHIEMAN WAREN OP ZOEK NAAR EEN GROOT OUD HUIS. LIEFST MONUMENTAAL EN LIEFST GELIJKVLOERS. EEN HUIS OM OUD IN TE WORDEN. DE KEUZE VIEL OP HET HOF IN HET GELDERSE HENGELO. ZOU HET LUKKEN OM DIT HISTORISCHE HUIS OM TE TOVEREN TOT EEN ENERGIENEUTRAAL MONUMENT?

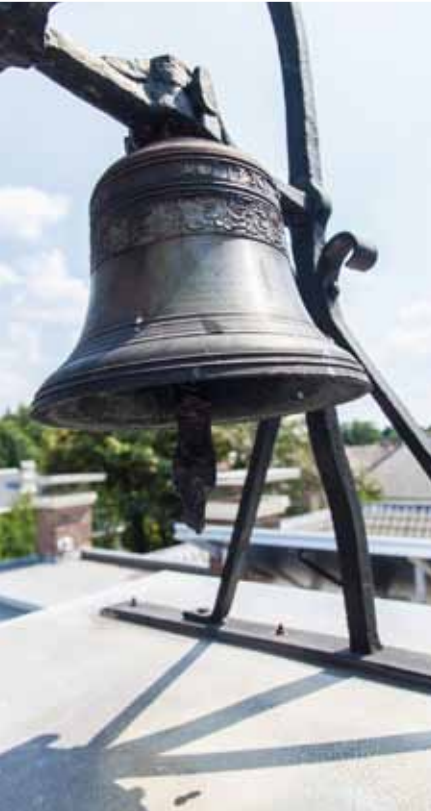
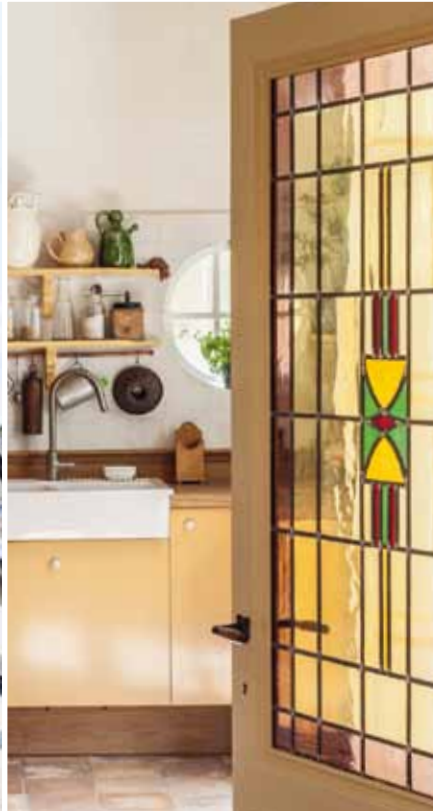
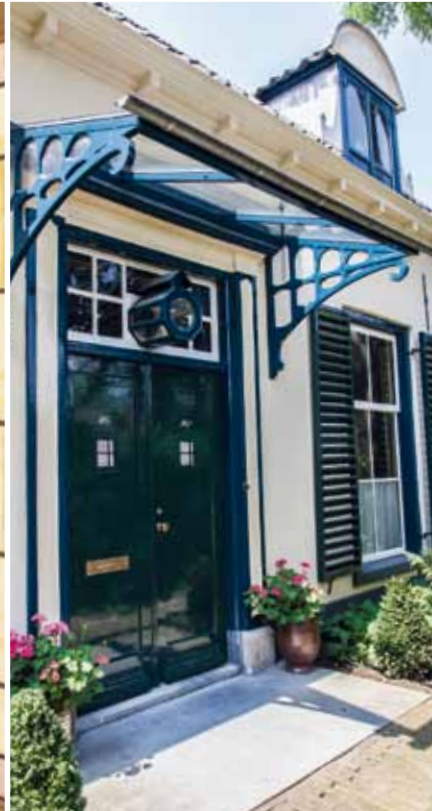
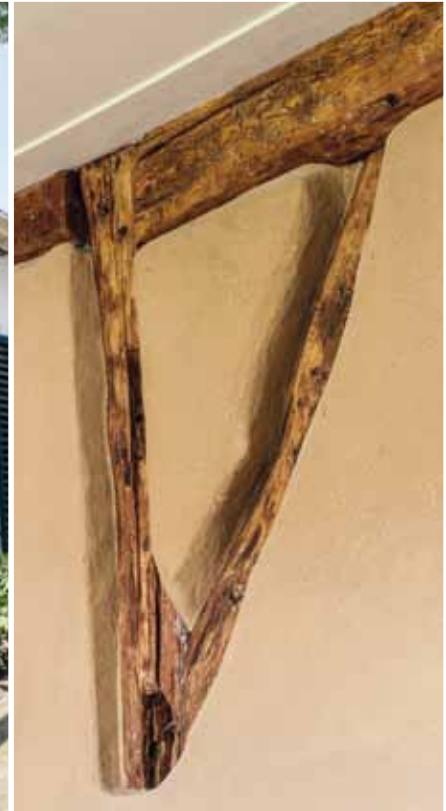
De monumentenambtenaar kwam geregeld de historische verrassingen inventariseren
