OUDEZIJDS VOORBUUR
WAL

Restauratie van een grachtenpandgevel

EEN MONUMENTAAL WOONHUIS IS ALS EEN OUDE DAME

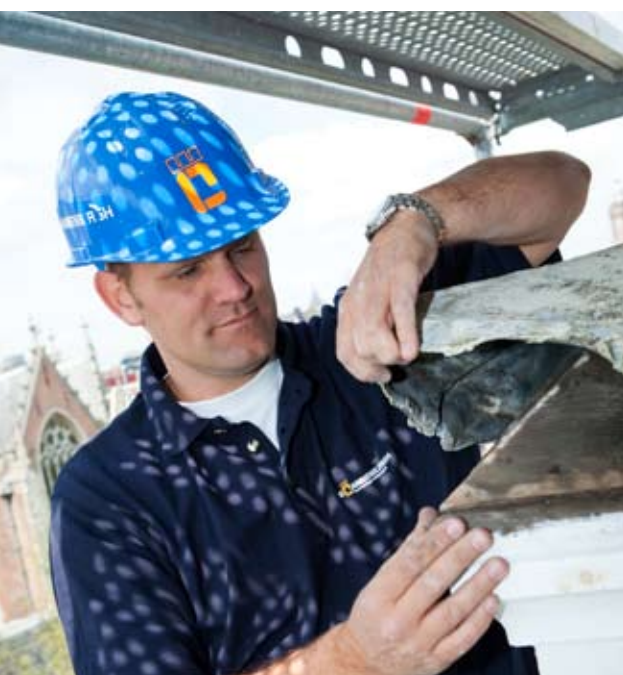
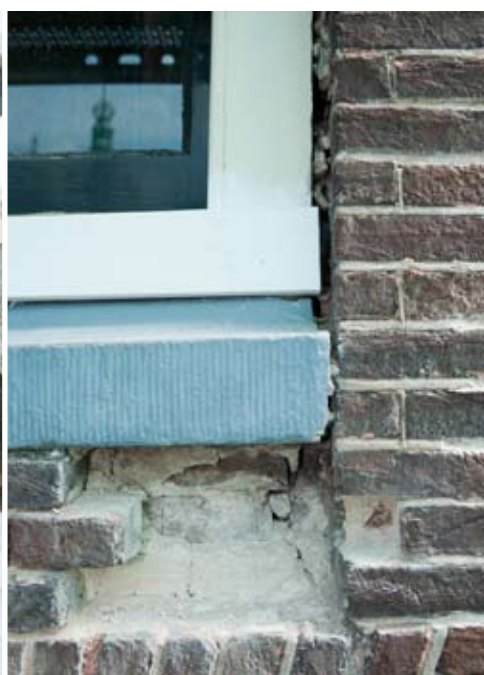
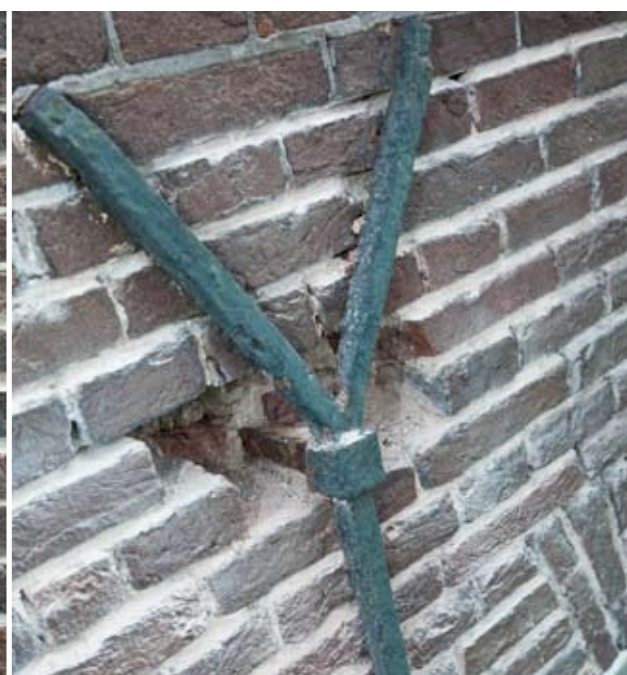
Goten, raamdorpels & gevelankers

De ene goot is de andere niet. Er bestaan vele profileringen en samenstellingen. Op de schets is goed te zien dat bij een lekkende goot vele houtdelen houtrottrisiko lopen, afgezien van schade aan metselwerk en kozijnen. Goed onderhoud kan veel ellende en hoge kosten voorkomen.

Net als bij kozijnen zijn door achterstallig onderhoud de onderdorpels van ramen vaak aangetast. Als de verdere conditie van het raam nog goed is kan volstaan worden met het vervangen van de aangetaste dorpel met bijbehorende stijlstukken. Daarbij wordt een houtsoort gebruikt die past bij het origineel. Het oude raam blijft grotendeels behouden.

Gevelankers zorgen voor het verband tussen metselwerk en achterliggende vloer- en kapconstructie. Het is dus van belang dat deze ankers voldoende sterkte behouden. Door roest verzwakt het anker. Het metaal zwelt tot wel acht maal de oorspronkelijke omvang op en drukt het metselwerk uit elkaar. De remedie: openhakken, ontroesten en conserveren. Wanneer van de oorspronkelijke ankerdoorsnede minder dan zestig procent over is, moet het anker worden vervangen.

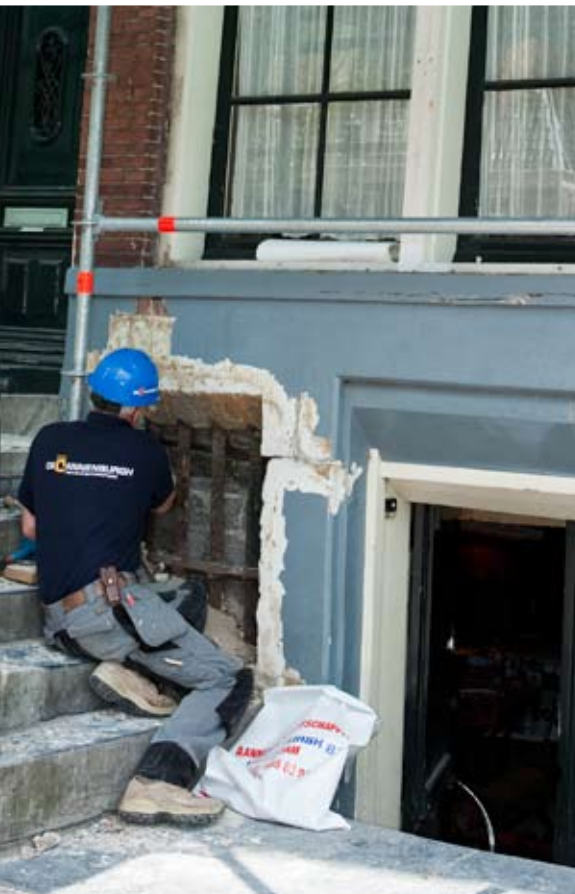
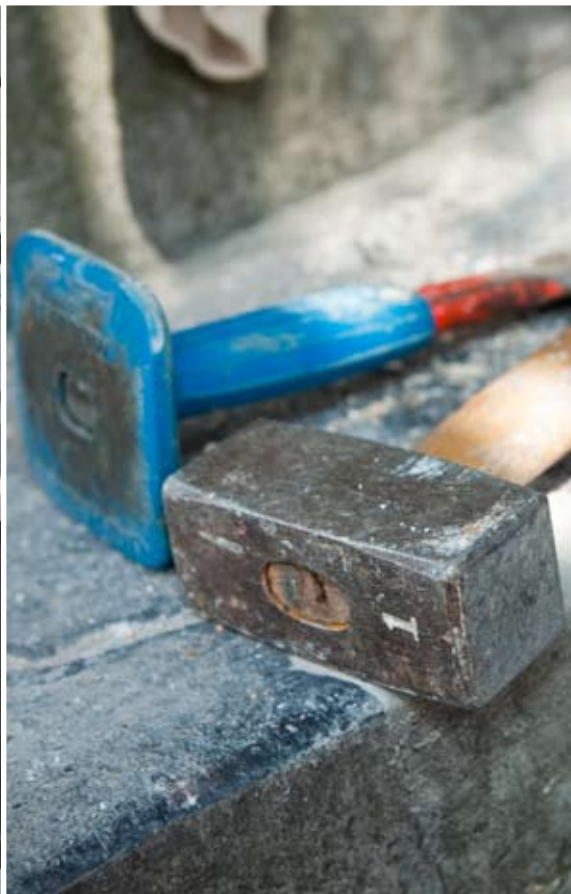
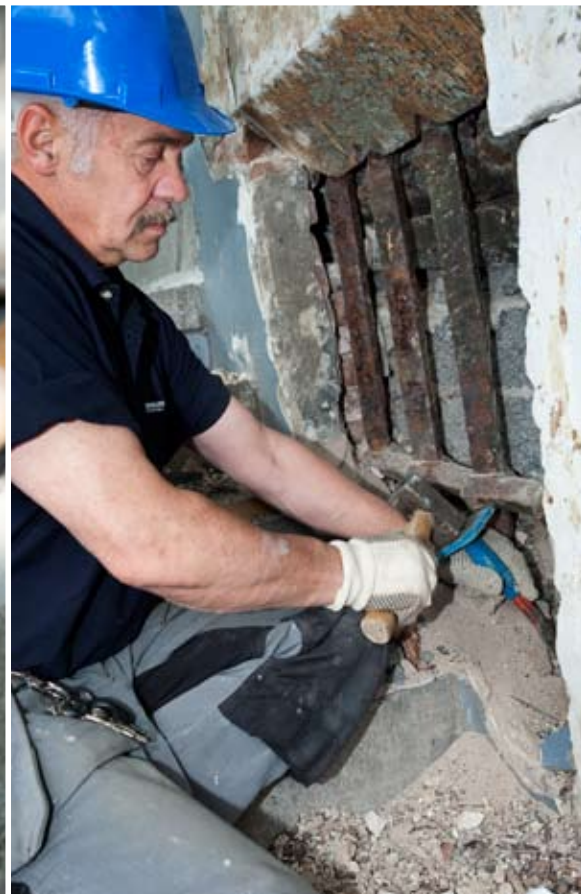
Boven en rechts | Los gekomen metselwerk wordt zorgvuldig uitgehakt, schoongemaakt en weer teruggeplaatst.
