Hink stap sprong door de bouwgeschiedenis

Leids middeleeuws pand wordt weer woonhuis

'RESTAUREREN IS EEN HEEL GEPUZZEL'

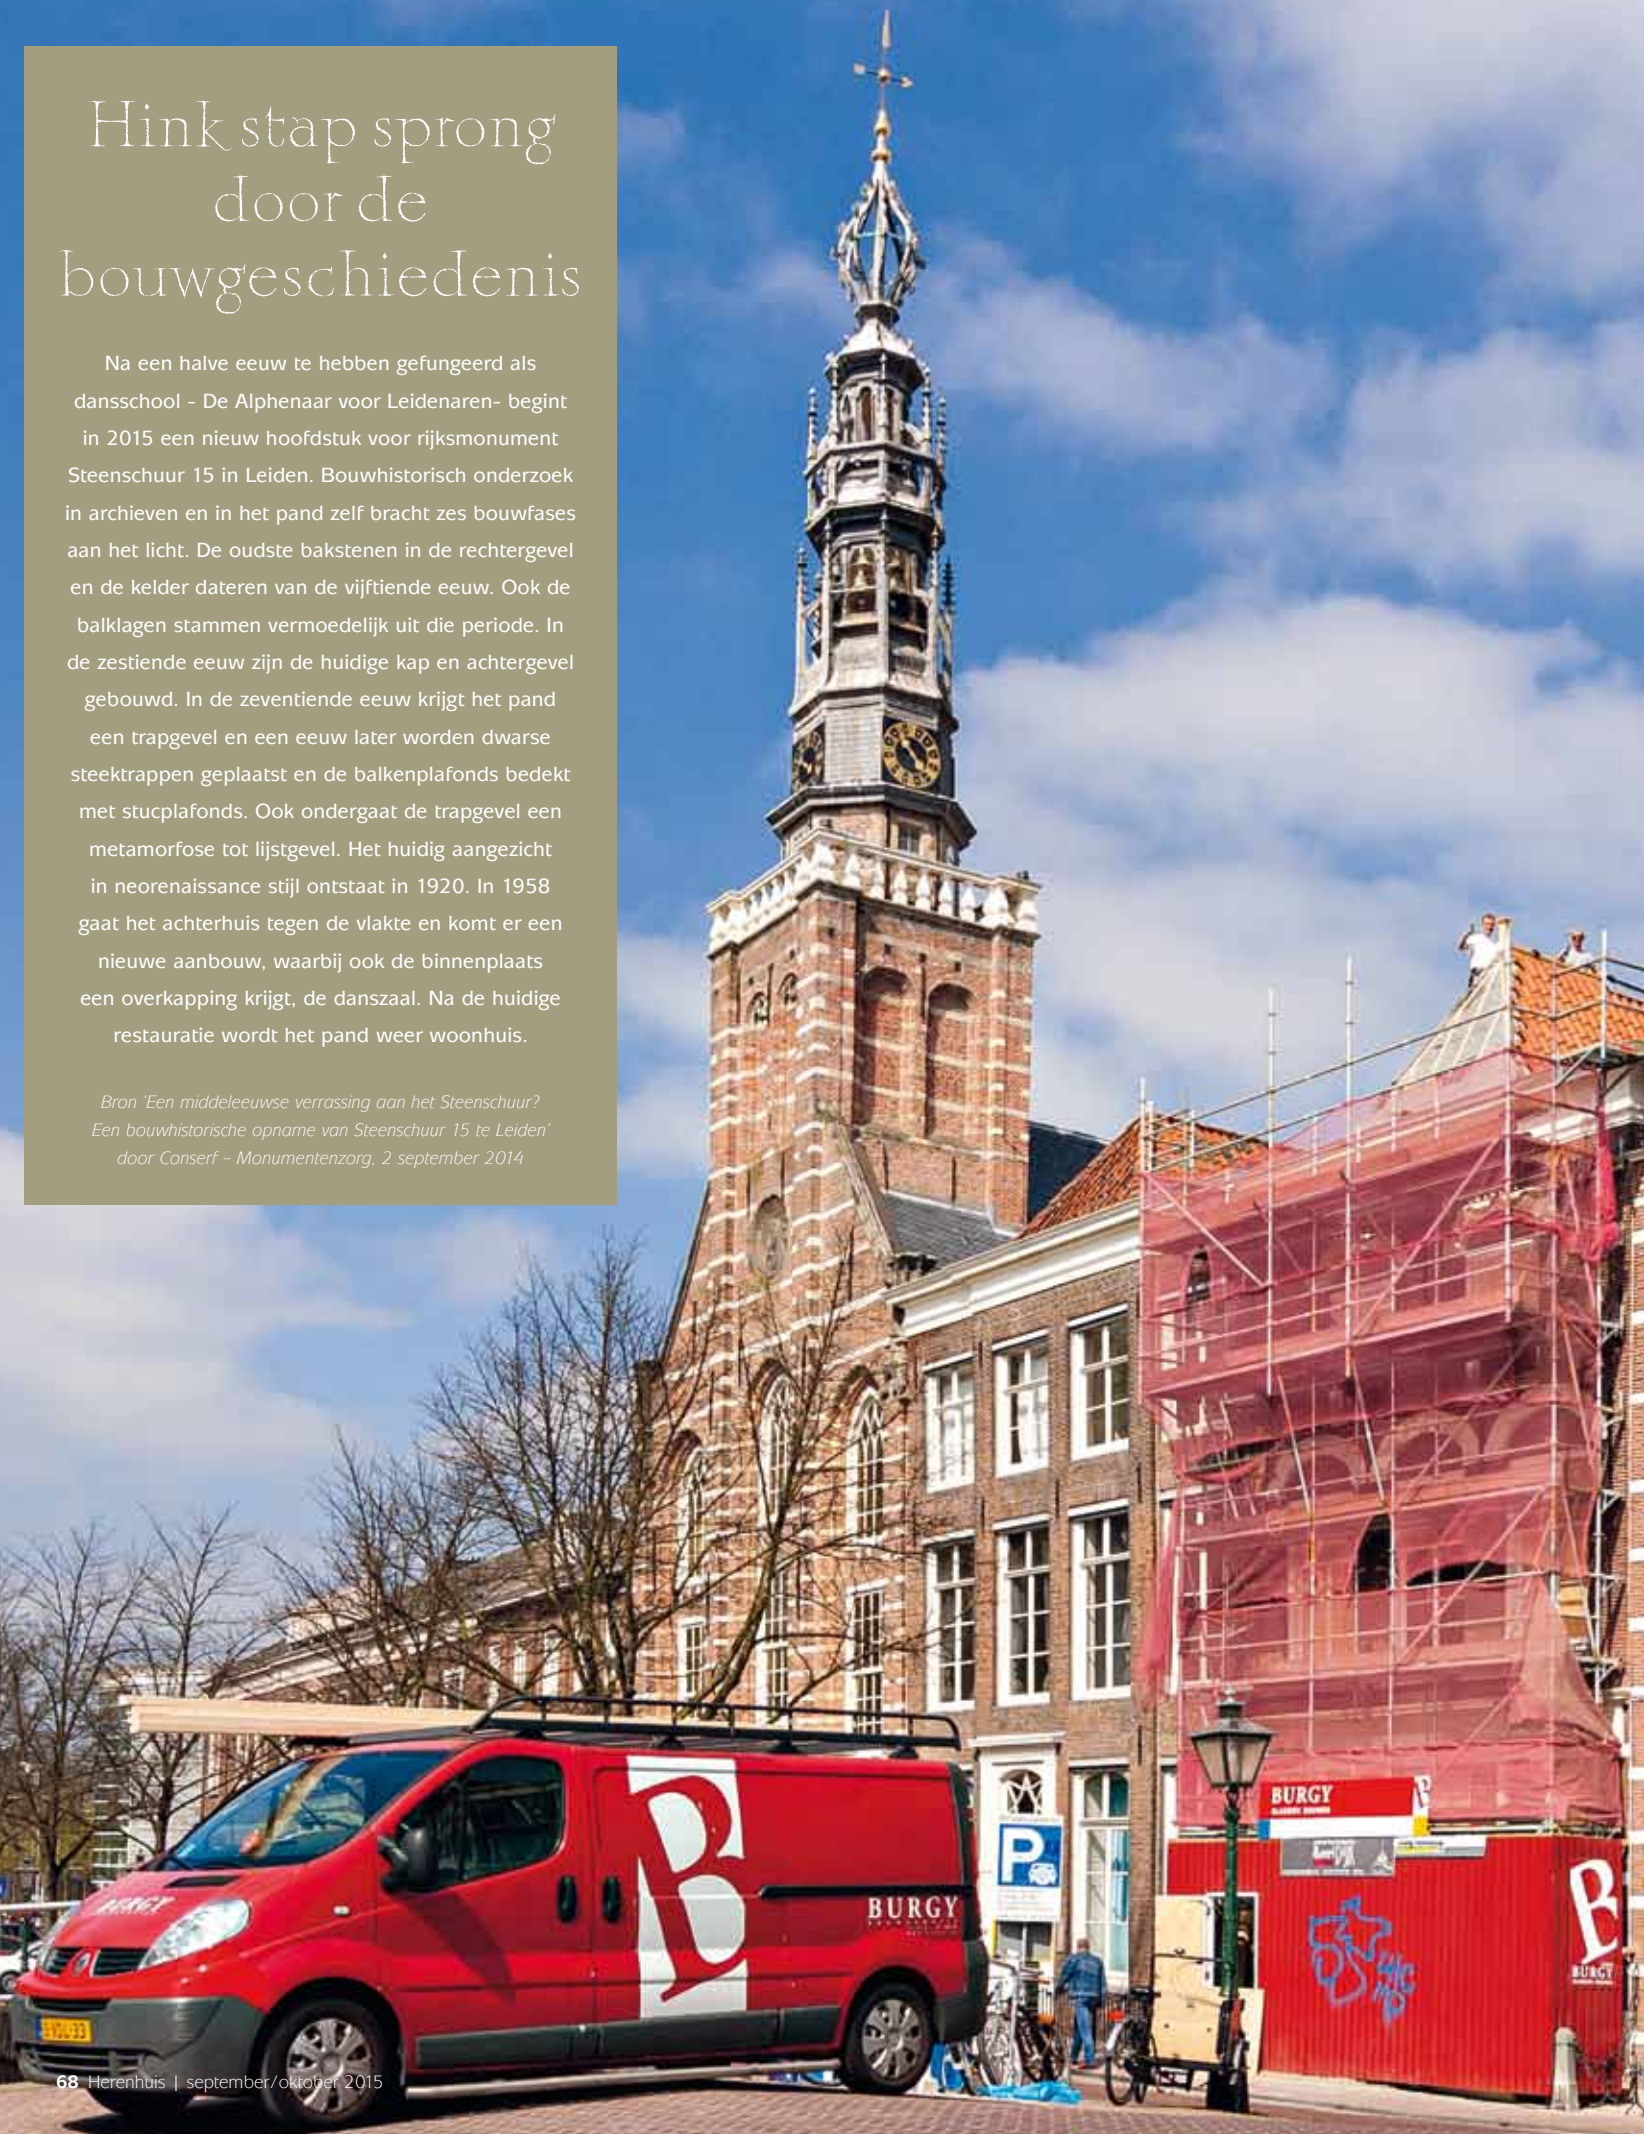
Na een halve eeuw te hebben gefungeerd als dansschool - De Alphenaar voor Leidenaren- begint in 2015 een nieuw hoofdstuk voor rijksmonument Steenschuur 15 in Leiden. Bouwhistorisch onderzoek in archieven en in het pand zelf bracht zes bouwfases aan het licht. De oudste bakstenen in de rechtergevel en de kelder dateren van de vijftiende eeuw. Ook de balklagen stammen vermoedelijk uit die periode. In de zestiende eeuw zijn de huidige kap en achtergevel gebouwd. In de zeventiende eeuw krijgt het pand een trapgevel en een eeuw later worden dwarse steektrappen geplaatst en de balkenplafonds bedekt met stucplafonds. Ook ondergaat de trapgevel een metamorfose tot lijstgevel. Het huidige aangezicht in neorenaissance stijl ontstaat in 1920. In 1958 gaat het achterhuis tegen de vlakke en komt er een nieuwe aanbouw, waarbij ook de binnenplaats een overkapping krijgt, de danszaal. Na de huidige restauratie wordt het pand weer woonhuis.

Het pand aan het Steenschuur 15 in Leiden stamt uit de middeleeuwen. Ter voorbereiding op de restauratie liet de eigenaar een bouwhistorisch onderzoek uitvoeren, dat de ontstaansgeschiedenis en de eerdere verbouwingen gedetailleerd in kaart bracht (zie kader). Met deze informatie kon Architectenburo Marcel van Dijk de diverse historische bouw delen inpassen in het restauratieplan. Ook de eigenaar werkte een aantal onderdelen uit. En toen begon het echte werk: het gepuzzel, vertelt Menno: 'In essentie werkt restaureren als volgt: er ligt een doordacht plan, er zijn een hoop voorbereidingen getroffen. Je wilt snel van start in verband met de afgesproken bouwperiode. En dan komen de verrassingen. Verrassingen die vooraf uiteraard niet bekend waren, en waarvoor je een oplossing moet bedenken. Wij bij Burgy vinden dat leuk. Het is zelfs de reden waarom wij in de restauratie werken. Naast onze voorliefde voor het oude vakmanschap en de monumentale architectuur natuurlijk.'

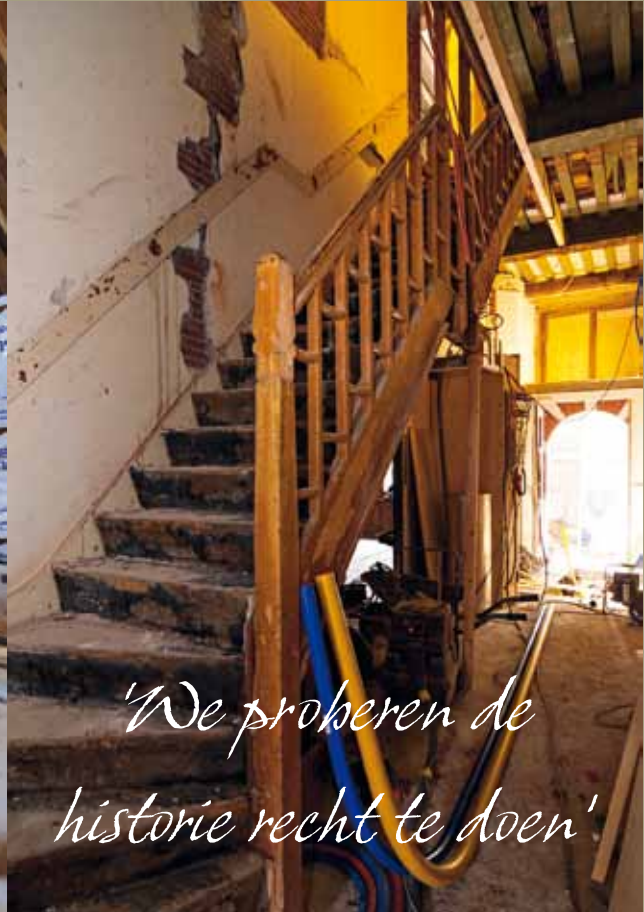
Rechtsboven | De trap waarvoor in 1920 een moerbalk werd doorgezaagd. Rechtsonder | Het middeleeuwse rioel van de burens ligt te wachten op een oplossing.

'We dachten dat we inmiddels alles wisten over het pand', zegt Menno. 'Dus toen we bij het graven van een sleufje voor een betonnen bank in de binnenplaats op steen stuitten, waren we verrast. Wat bleek? Uit de zijgevel van de burens komt een middeleeuwse gemetseld rioelgewelf dat een haakse hoek maakt en dan helemaal onder het voorhuis door loopt naar de straat. Dit rioel is nog volop in gebruik! De ontdekking is een geluk bij een ongeluk. Een rioelinspectie heeft namelijk aangetoond dat het rioelgewelf onder het huis is ingestort. Dat verklaarde meteen het blank staan van de kelder. Ik ben nog aan het bedenken hoe we dit moeten oplossen.' Veel tijd heeft hij niet; de oplevering is al
