Hoe noodzaak en dromen een boerderij redden

# Een nieuwe toekomst voor Nuwenhuys

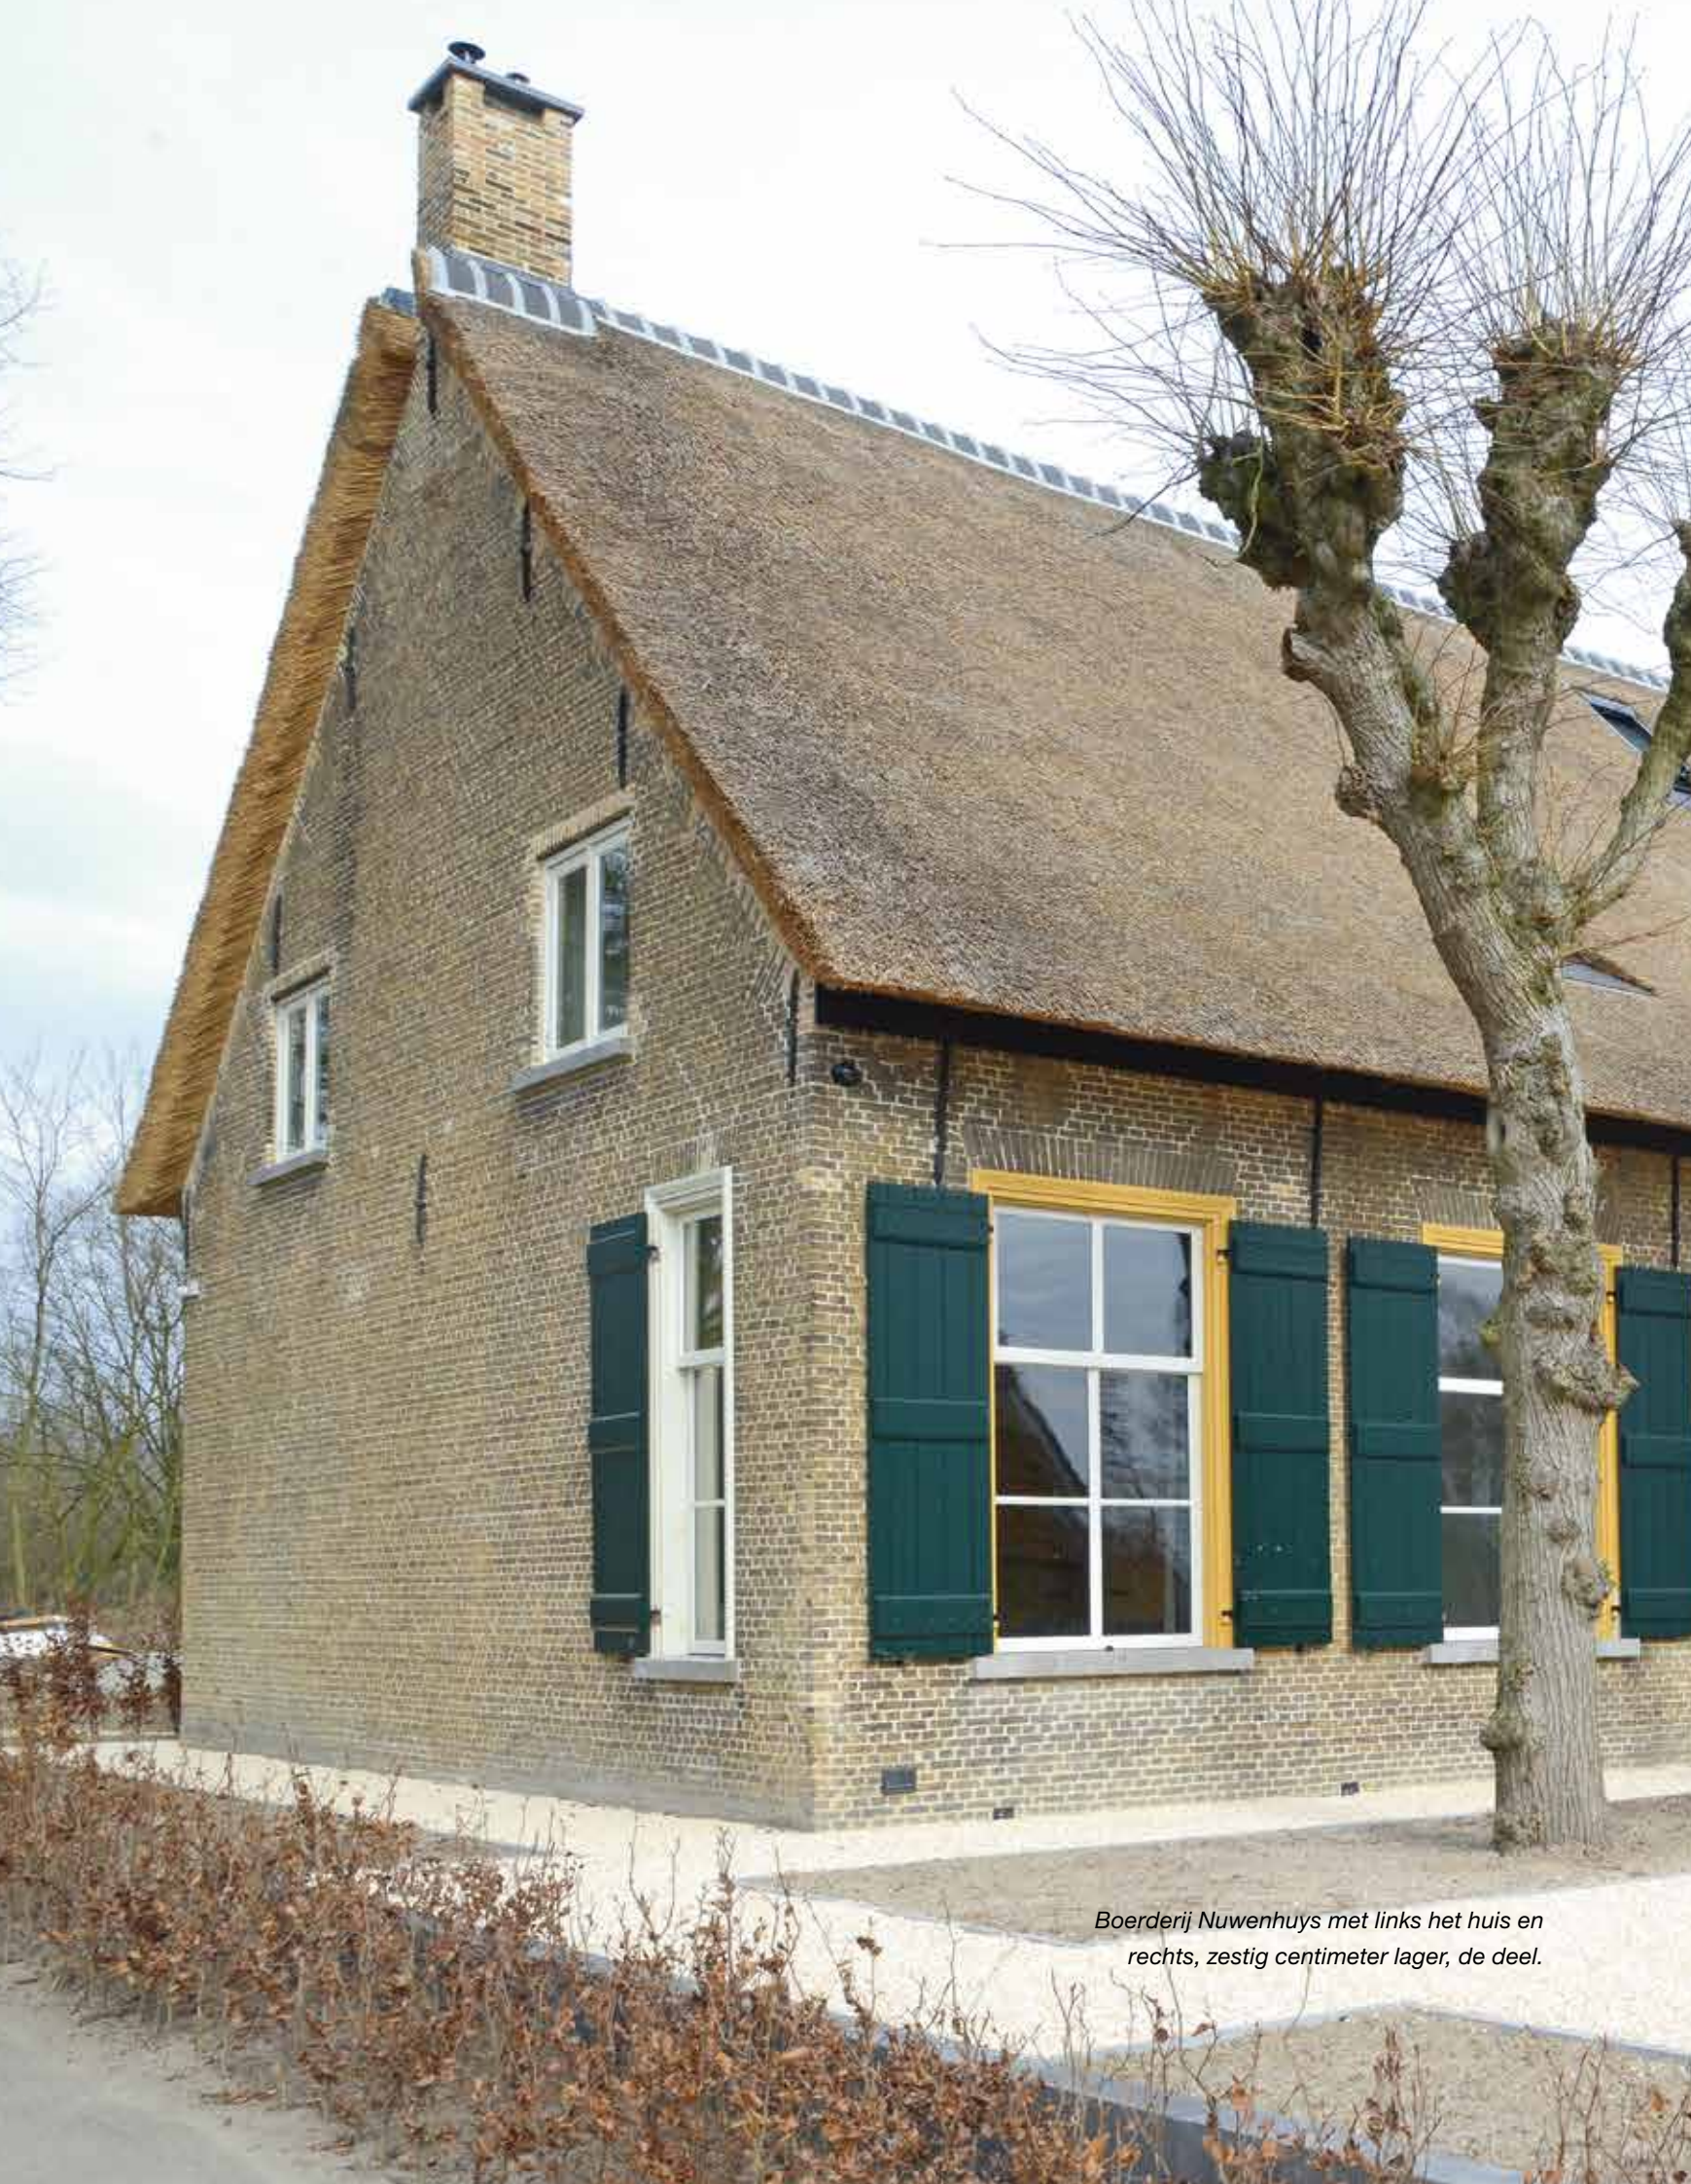
*Boerderij Nuwenhuys met links het huis en rechts, zestig centimeter lager, de deel.*

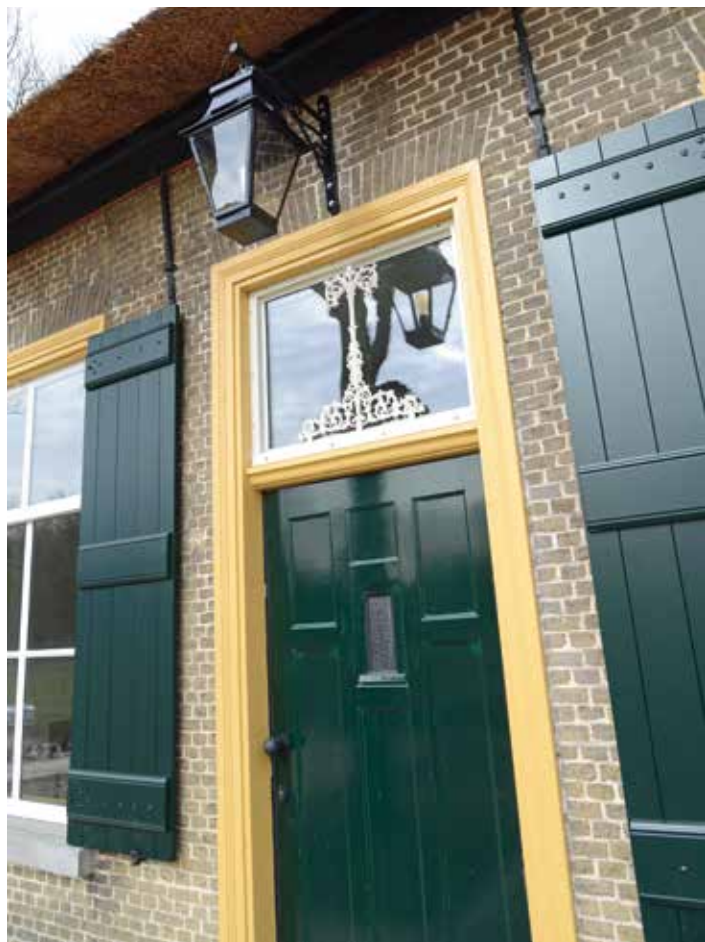
*De voordeur met erboven de levensboom, die vernield was door vandalen. De smid heeft de stukken weer aan elkaar gesmeed en zoekgeraakte delen aangevuld.*

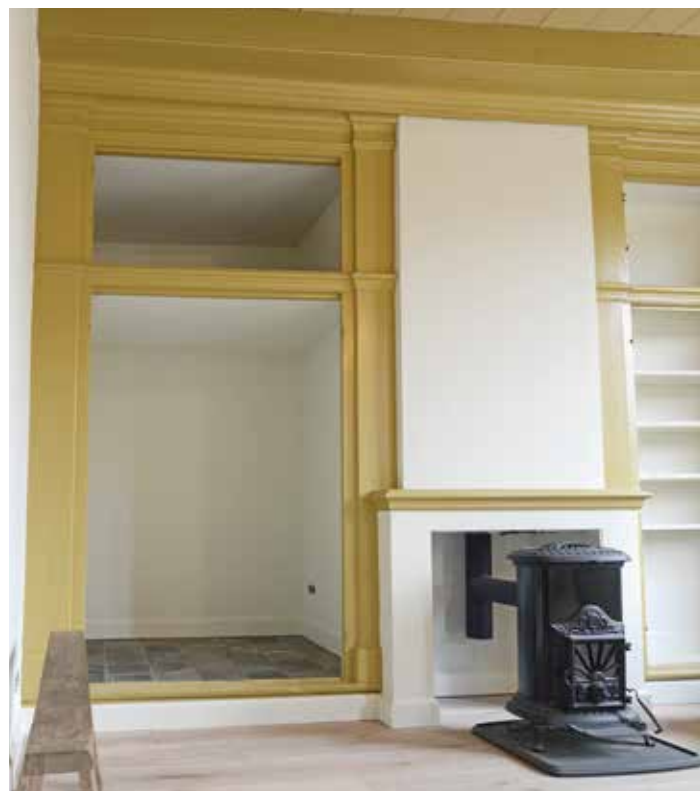
*Vondst achter de schrootjes in de herenkamer: fraai lijstwerk rond de haardpartij en een bedstede. De oude scharnietjes voor de bedstededeuren zaten nog in het hout.*

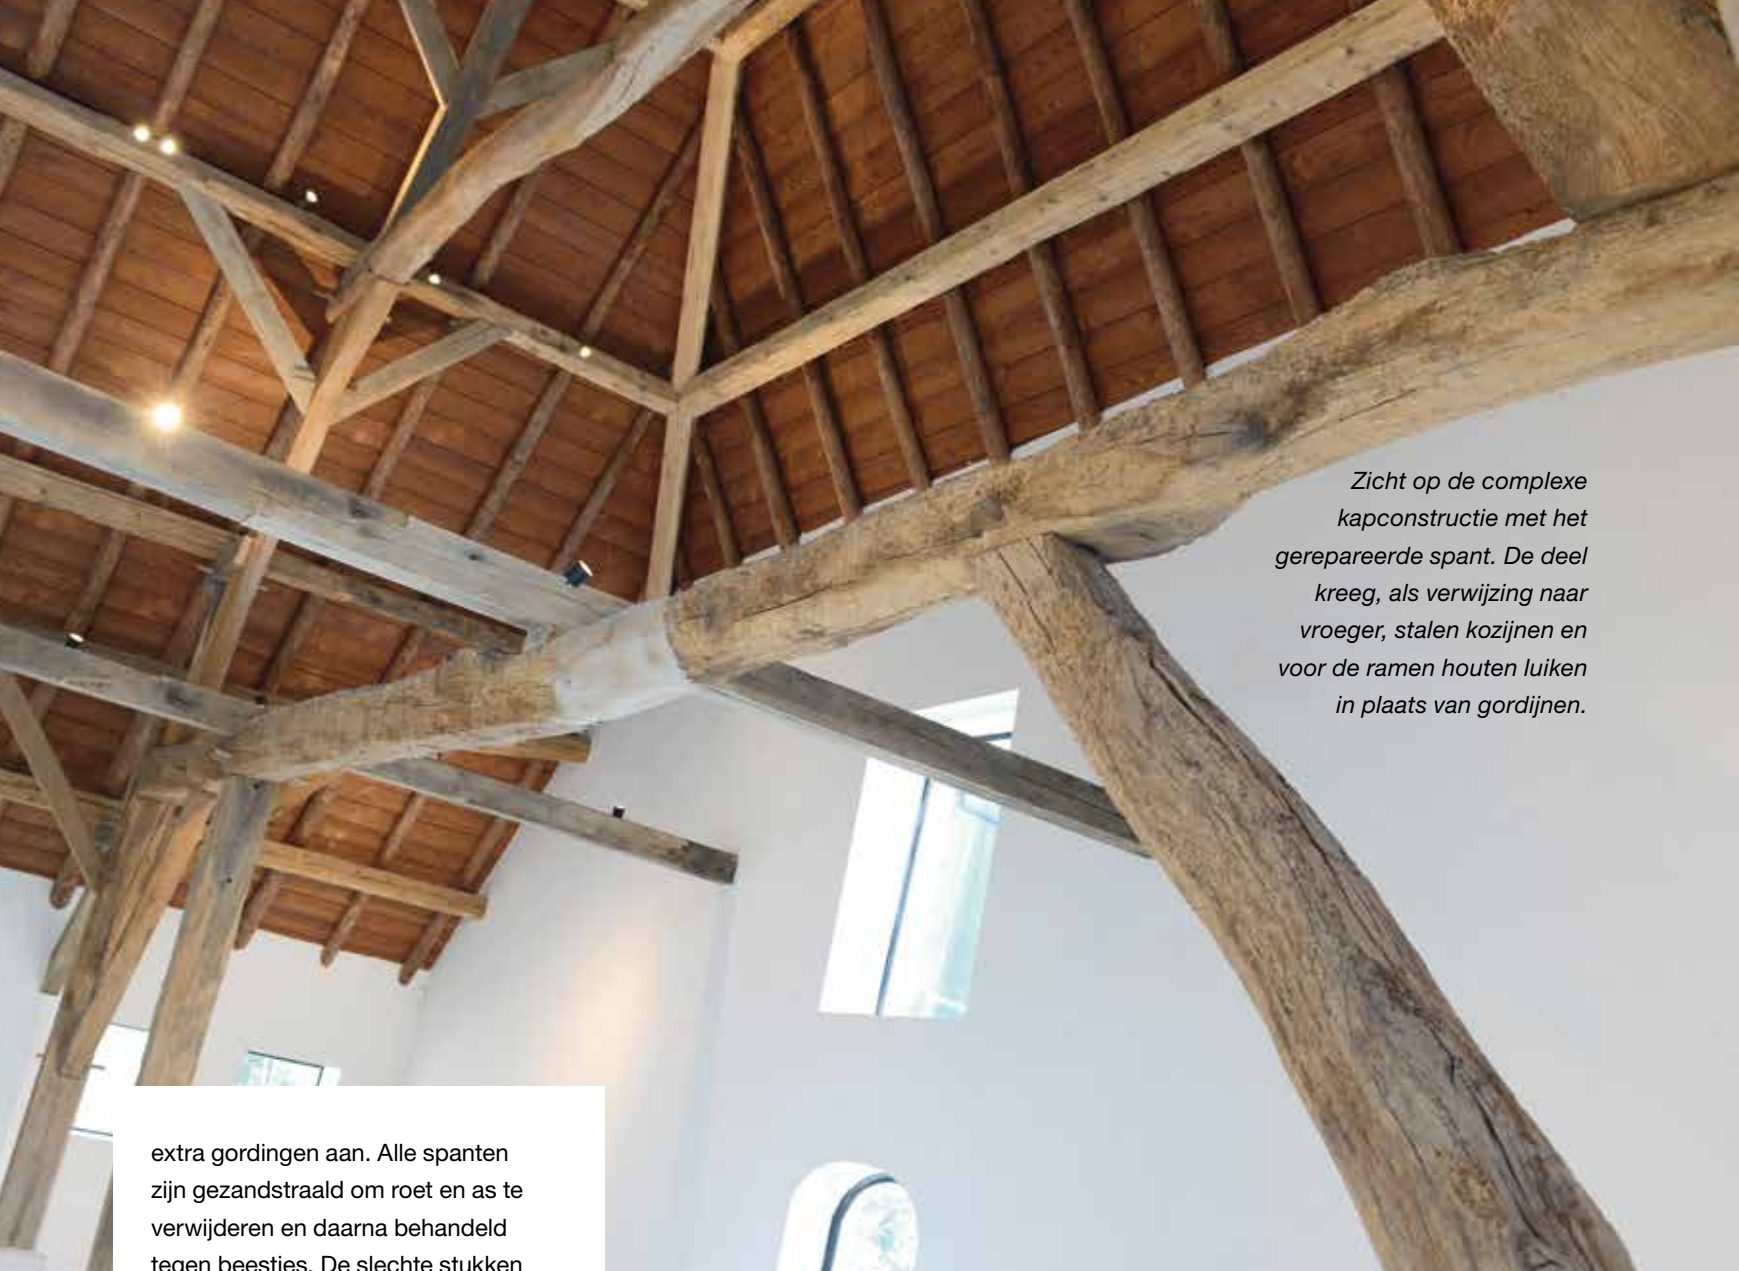
*Zicht op de complexe kapconstructie met het gerepareerde spant. De deel kreeg, als verwijzing naar vroeger, stalen kozijnen en voor de ramen houten luiken in plaats van gordijnen.*

In januari 2017 startte eindelijk de restauratie met aan het roer uitvoerder Marco de Meulder. Het dak van de deel was in slechte staat en de zeer scheef hangende oostgevel werd direct gestempeld. Bij aanvang was niet helemaal duidelijk wat aan vervanging toe was. Eerst werden de dakbedekking en de verrotte sporen verwijderd. Marco: ‘Elke centimeter van de boerderij is aangerakt. Je beoordeelt ieder onderdeel: wat kunnen we hergebruiken, wat moeten we vervangen, het liefst met historische bouwmaterialen. Sommige sporen waren na de brand afgezaagd. Die zijn op lengte gebracht en opnieuw gebruikt.’

De kapconstructie moest deels vervangen worden maar ook verzwared. Om de krachten op te vangen bracht het bouwbedrijf

extra gordingen aan. Alle spanten zijn gezandstraald om roet en as te verwijderen en daarna behandeld tegen beestjes. De slechte stukken zijn afgepeld tot het goede hout en versterkt met fiberstaven en epoxy. Die reparaties worden bijgekleurd, zodat er niks van te zien is. De isolatie maakt het dakpakket dikker dan voorheen, ook moest het boerenvecht metselwerk worden

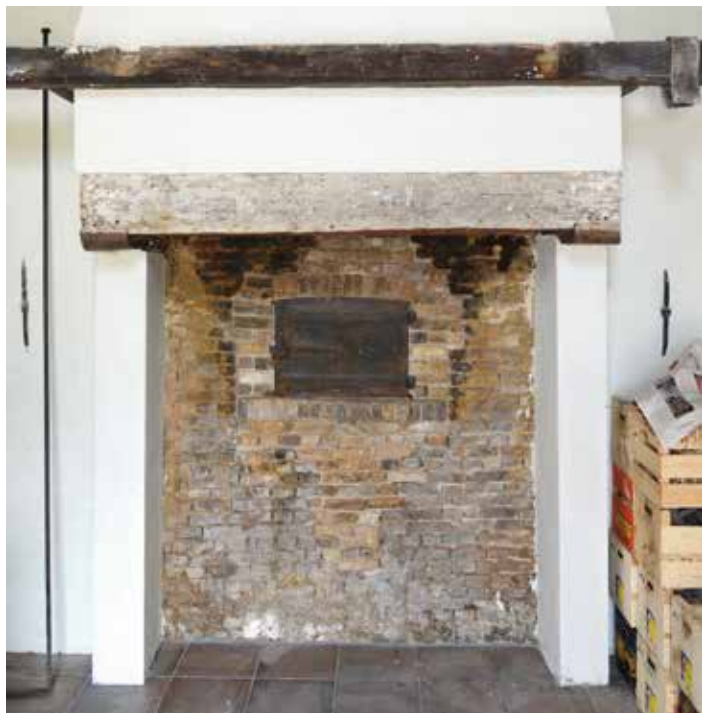
*De schouw in het bakhuis. De oven kreeg een kleinere deur, waarvoor het metselwerk rondom is ingeboet.*

De houtoven van het bakhuis was ingestort. De houtovenspecialisten van Reizend Bakhuis konden nog net de oorspronkelijk opbouw opnemen. Met historische materialen en technieken is de oven opnieuw gereconstrueerd. Het leem bevat bijvoorbeeld varkensharen, stro en paardenurine voor de beste kleefkracht. De kleinere ovendeur verbetert de werking. De kapconstructie van het bakhuis is vernieuwd en er werd een

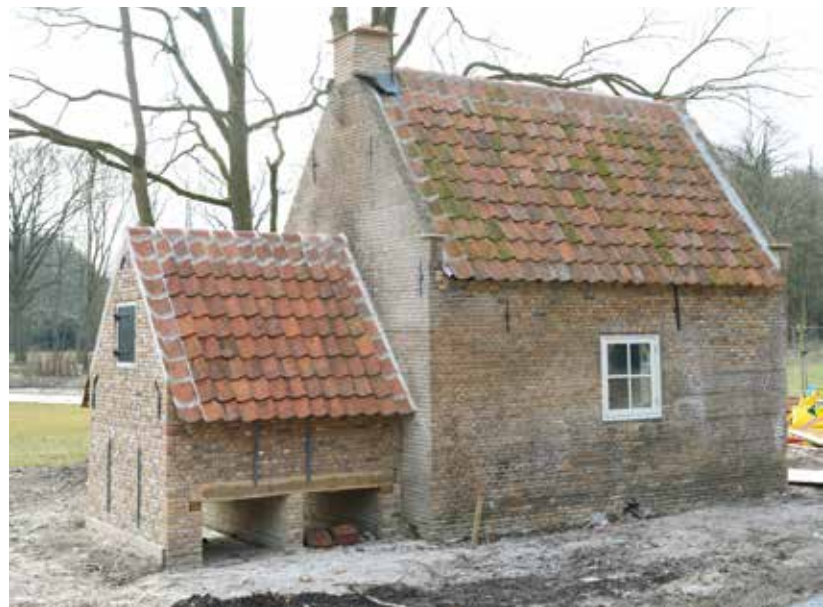
*Het bakhuis met onder de houtoven ruimte voor een houtvoorraad.*

nieuwe fundering gestort. Binnen zijn voorzetwanden geplaatst, met daaraan verankerd de historische buitenmuren. De scheuren in de muren zijn gestabiliseerd met stalen wokkels.
