Restauratie Margaretha's Hoeve

Vierkant de beste!

In de kolossale stolpboerderij Margaretha's Hoeve in de Haarlemmermeer komen tussen de historische gebintconstructie zestien woonunits voor mensen met een geheugenbeperking. In het voorhuis gaat de zorgondernemer wonen.

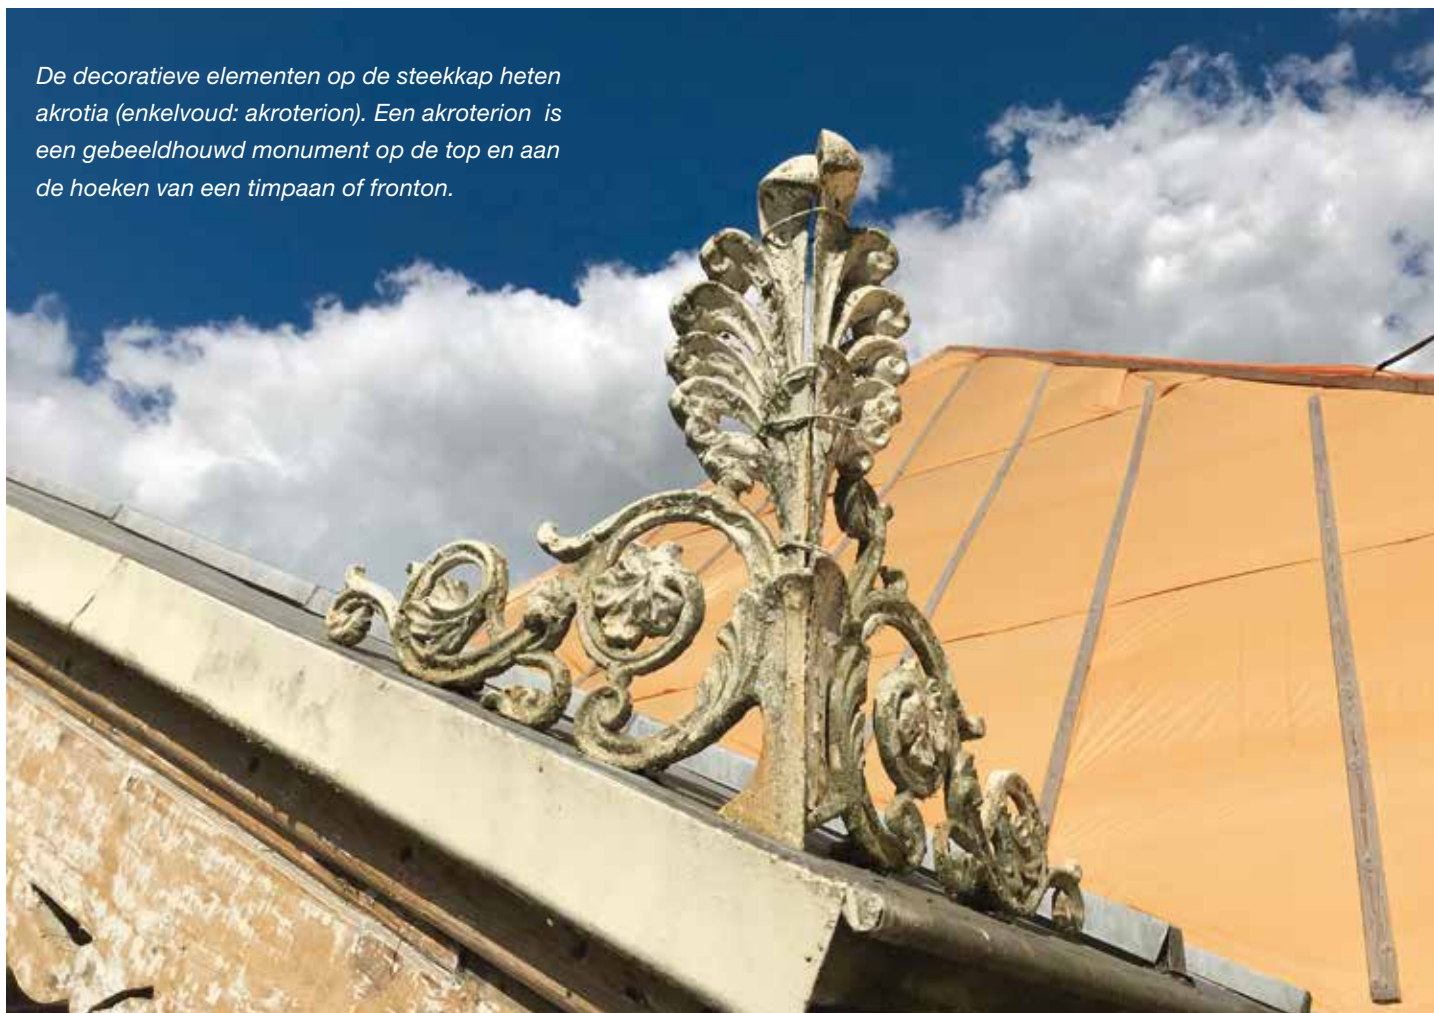
De decoratieve elementen op de steekkap heten akrotia (enkelvoud: akroterion). Een akroterion is een beeldhouwd monument op de top en aan de hoeken van een timpaan of fronton.

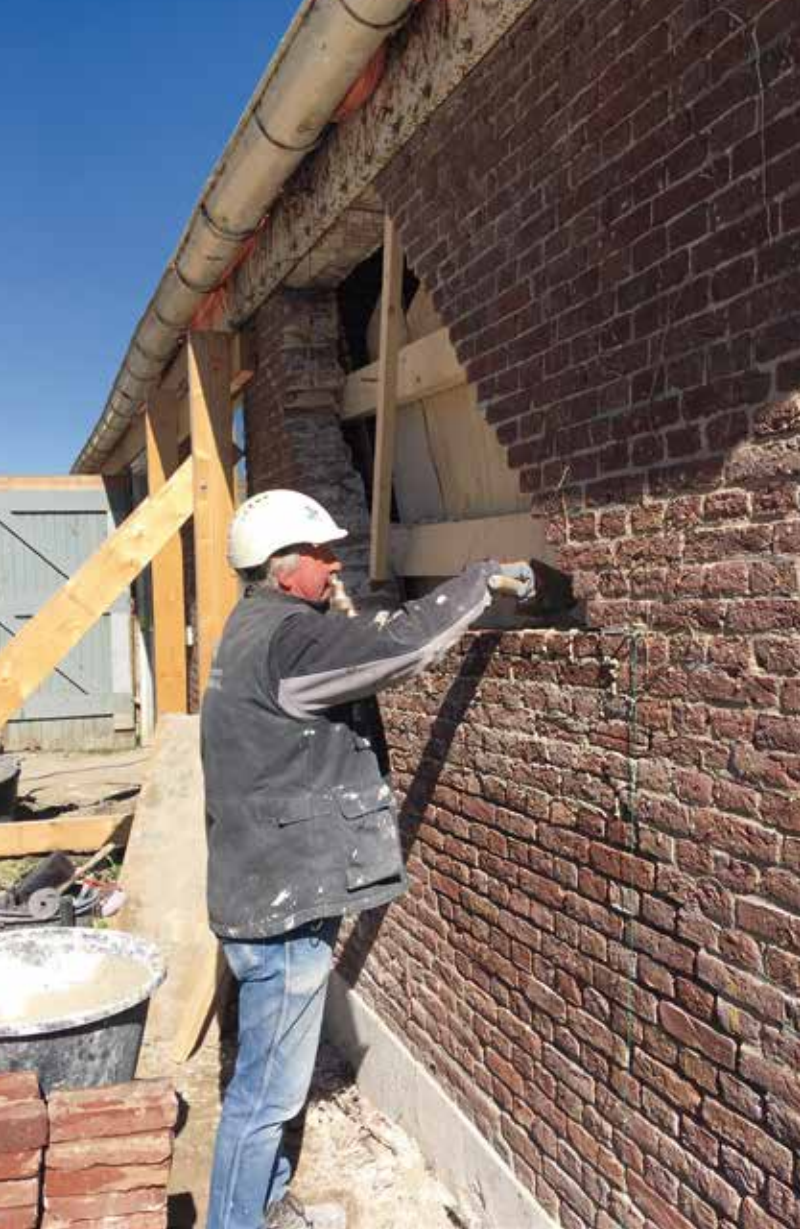
kroon-/cordonlijst met daarop elegante *akroteria* (een beeldhouwd monument op de top en aan de hoeken van een timpaan of fronton). De gevels zijn uitgevoerd in stenen in rijnformaat en een knipvoeg, terwijl de deel is opgetrokken uit een grovere steen met een eenvoudige platvolle voeg. 'Ondanks deze schaalvergroting zijn de indeling van de gevel, de maten van ramen, deuren en de bakstenen en de helling van het dak mooi met elkaar in verhouding', oordeelt Joachim van Assema, kijkend naar de voorgevel.

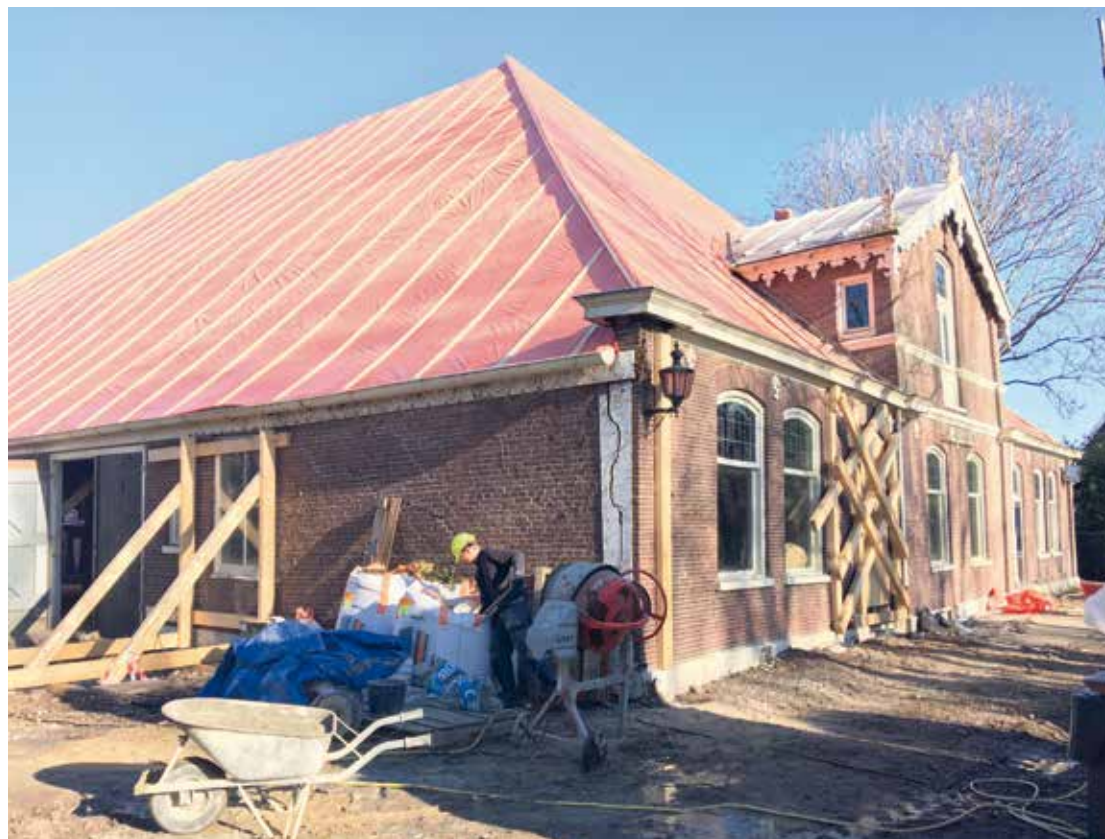
Het dak meet van de nok tot de goot zeventien meter. Er liggen 22.000 dakpannen op van acht verschillende dakpanfabrieken.

De tweeëntwintigduizend blauw gesmoorde dakpannen bleken bij het afnemen stempels van wel acht verschillende fabrieken te dragen. 'Die zijn destijds vast tweedehands aangeschaft', vermoedt Jeffrey. 'Boeren gebruikten wel vaker bouwmaterialen die de buurman 'over' had.'

Het enorme dak, van nok tot dakgoot zeventien meter, golft als een tentdoek, maar is constructief in orde. Daarom wordt het ongemoeid gelaten. Wel komt er onder de dakpannen een waterkerende, dampopen folie. Isolatie wordt van binnenuit aangebracht om de

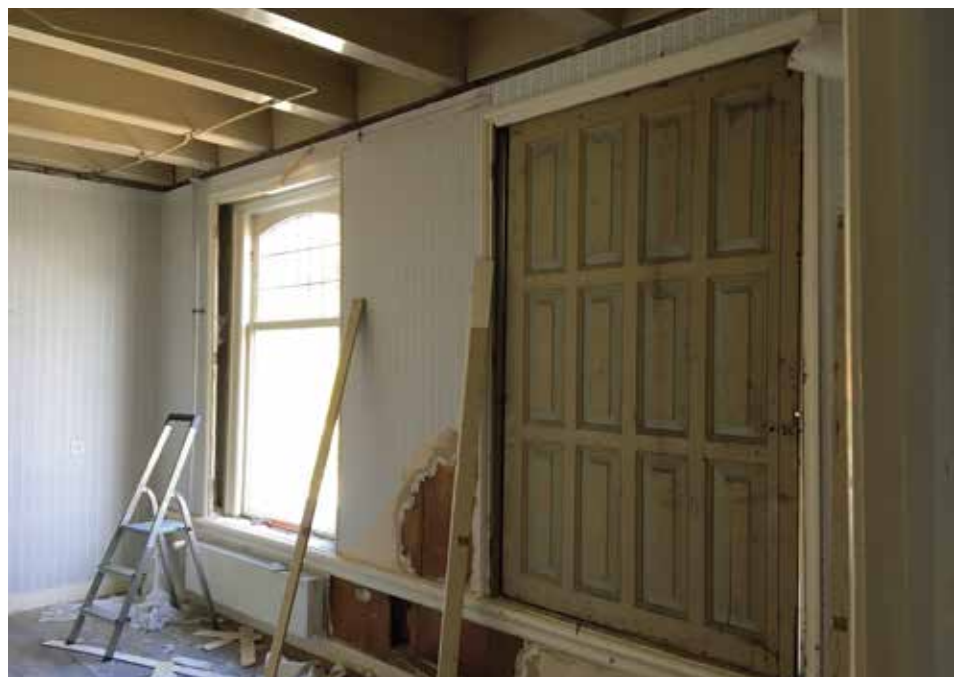
In de opkamer zijn ingenieuze dagblinden teruggevonden, een heel bijzonder interieuronderdeel (een klapsysteem). Ze worden hersteld zodat ze net als eerst overdag weggeborgen kunnen worden en 's avonds de vensters kunnen afdekken.

Toen het woonhuis werd ontdaan van alle latere toevoegingen kwamen de oorspronkelijke balkenplafonds tevoorschijn. Aan de verschillende kleurvlakken op de plafonds is de oorspronkelijke indeling van het woonhuis af te lezen, zoals de plekken van kasten en bedsteden. Achter een vernuftig klapsysteem zijn binnenblinden herontdekt. Met flink wat denkwerk is achterhaald hoe deze dagblinden zijn gemaakt, zodat ze in ere hersteld konden worden. Het glas-in-lood in de bovenramen, een latere aanpassing, wordt vervangen door een lengteroede in het midden en helder (monumenten)glas. Hiermee is het oorspronkelijk beeld teruggebracht.

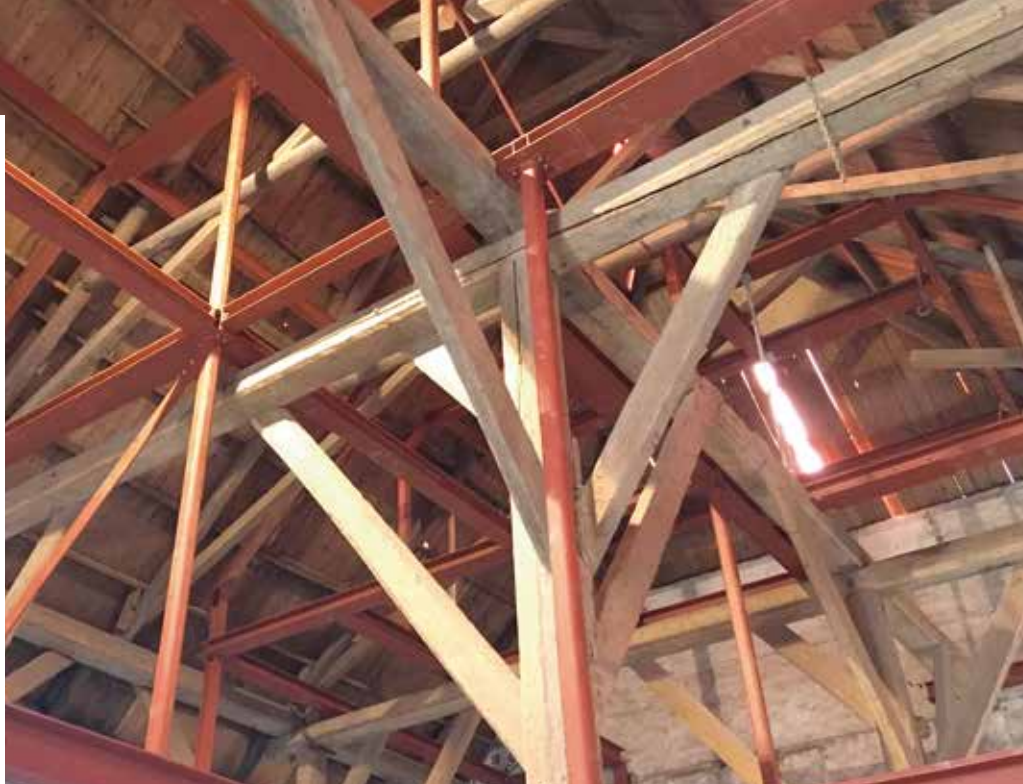
De historische kapconstructie blijft nagenoeg ongewijzigd behouden. Tussen de houten balken is een stalen constructie gebouwd voor zestien woonunits, die over drie verdiepingen in de deel worden gerealiseerd.

In de deel komen zestien woonunits van elk ongeveer veertig vierkante meter met badkamer plus een logeerkamer en een gemeenschappelijke woonkamer. De strop is gescand en in een digitaal tekenprogramma gezet. 'Toen viel pas echt op hoe schots en scheef alles was. Als eerste zijn met een hoogwerker alle verbindingen van de houtconstructie gecontroleerd en waar nodig gestut en gestempeld', vertelt Joachim. De stalen constructie voor de drie woonlagen is ontworpen rond de historische gebintconstructie. 'Omdat de gebintconstructie intact moet blijven, zijn de woonlagen verschillend van hoogte', wijst Willem van Iterson aan. 'Alleen het schaarspant bovenin de kap is iets verhoogd om voldoende hoogte te krijgen op de tweede woonlaag.'
