Vicarienhuis in Doesburg

Een mozaïek van tijden

Janny Tiemessen en Roel de Jonge wonen sinds 2012 in Doesburg. Eerst in een monumentaal pand aan de Koepoortstraat, enkele jaren later in het Vicariehuis, een schitterend middeleeuws woonhuis. Voor de restauratie van beide panden werd Timmer- en aannemersbedrijf De Vries uit Hummelo in de arm genomen.

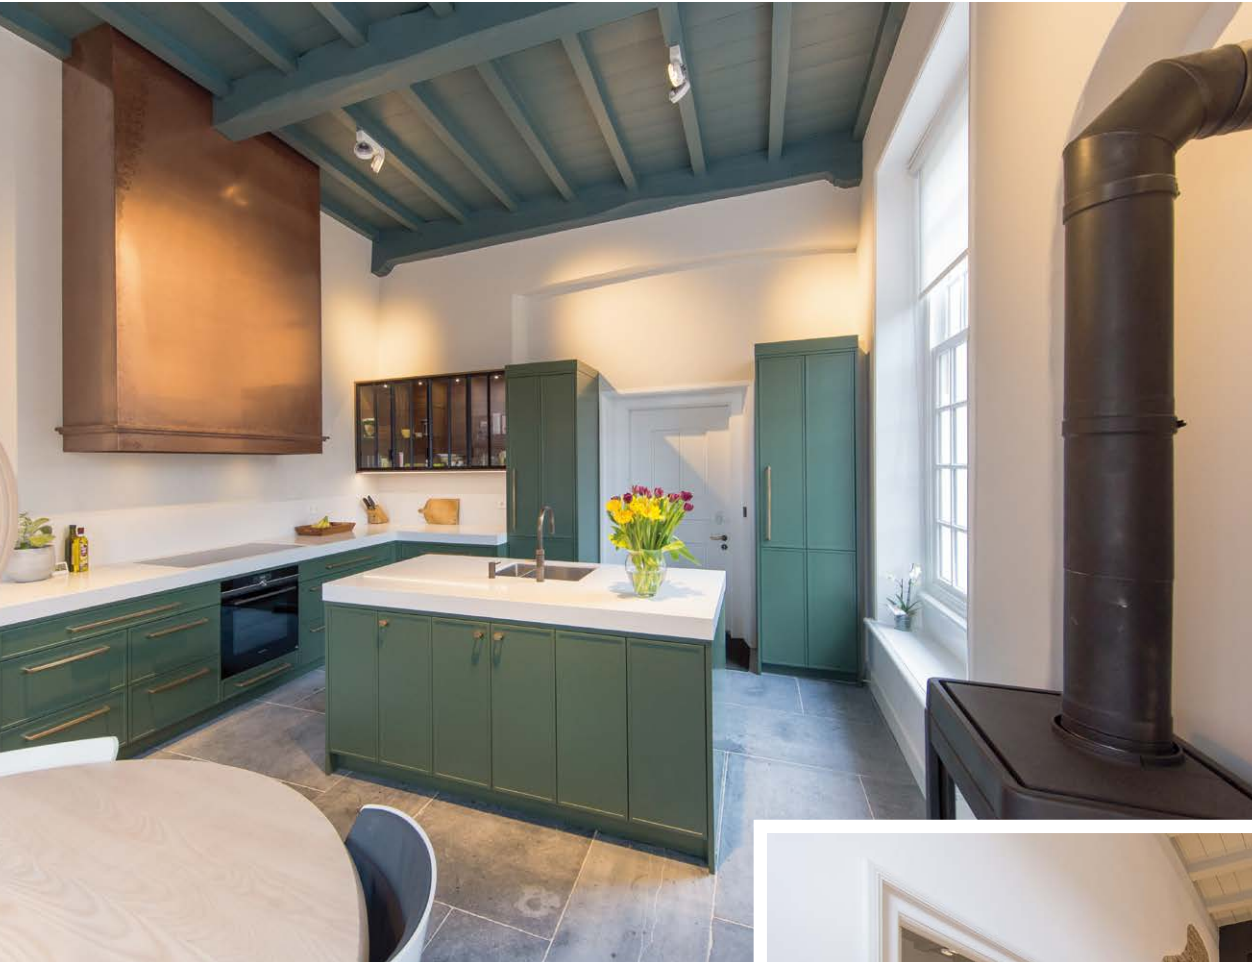
De keuken met het balkenplafond met mooi geprofileerde consoles, zoals het vermoedelijk in 1611 werd aangelegd.

De oorspronkelijke balkenplafonds met de geprofileerde sleutelstukken en consoles bleven in alle ruimtes in het zicht. Dit betekende dat het leidingwerk voor elektra, verwarming en water bovenop de vloeren moest komen te liggen. De nieuwe vloeren konden hierdoor meteen 100 procent recht worden aangebracht. Alle dakpannen gingen er af om aan de buitenzijde van het dak pir-isolatie aan te kunnen brengen, een materiaal met minimale dikte en maximale isolatiewaarden, legt Verheij uit. 'Het dakpakket past qua dikte nog prima onder de ezelsruggen op de zijgevels. Doordat we aan de buitenzijde isoleren, zijn ook op zolder de historische sporen zichtbaar gebleven.'

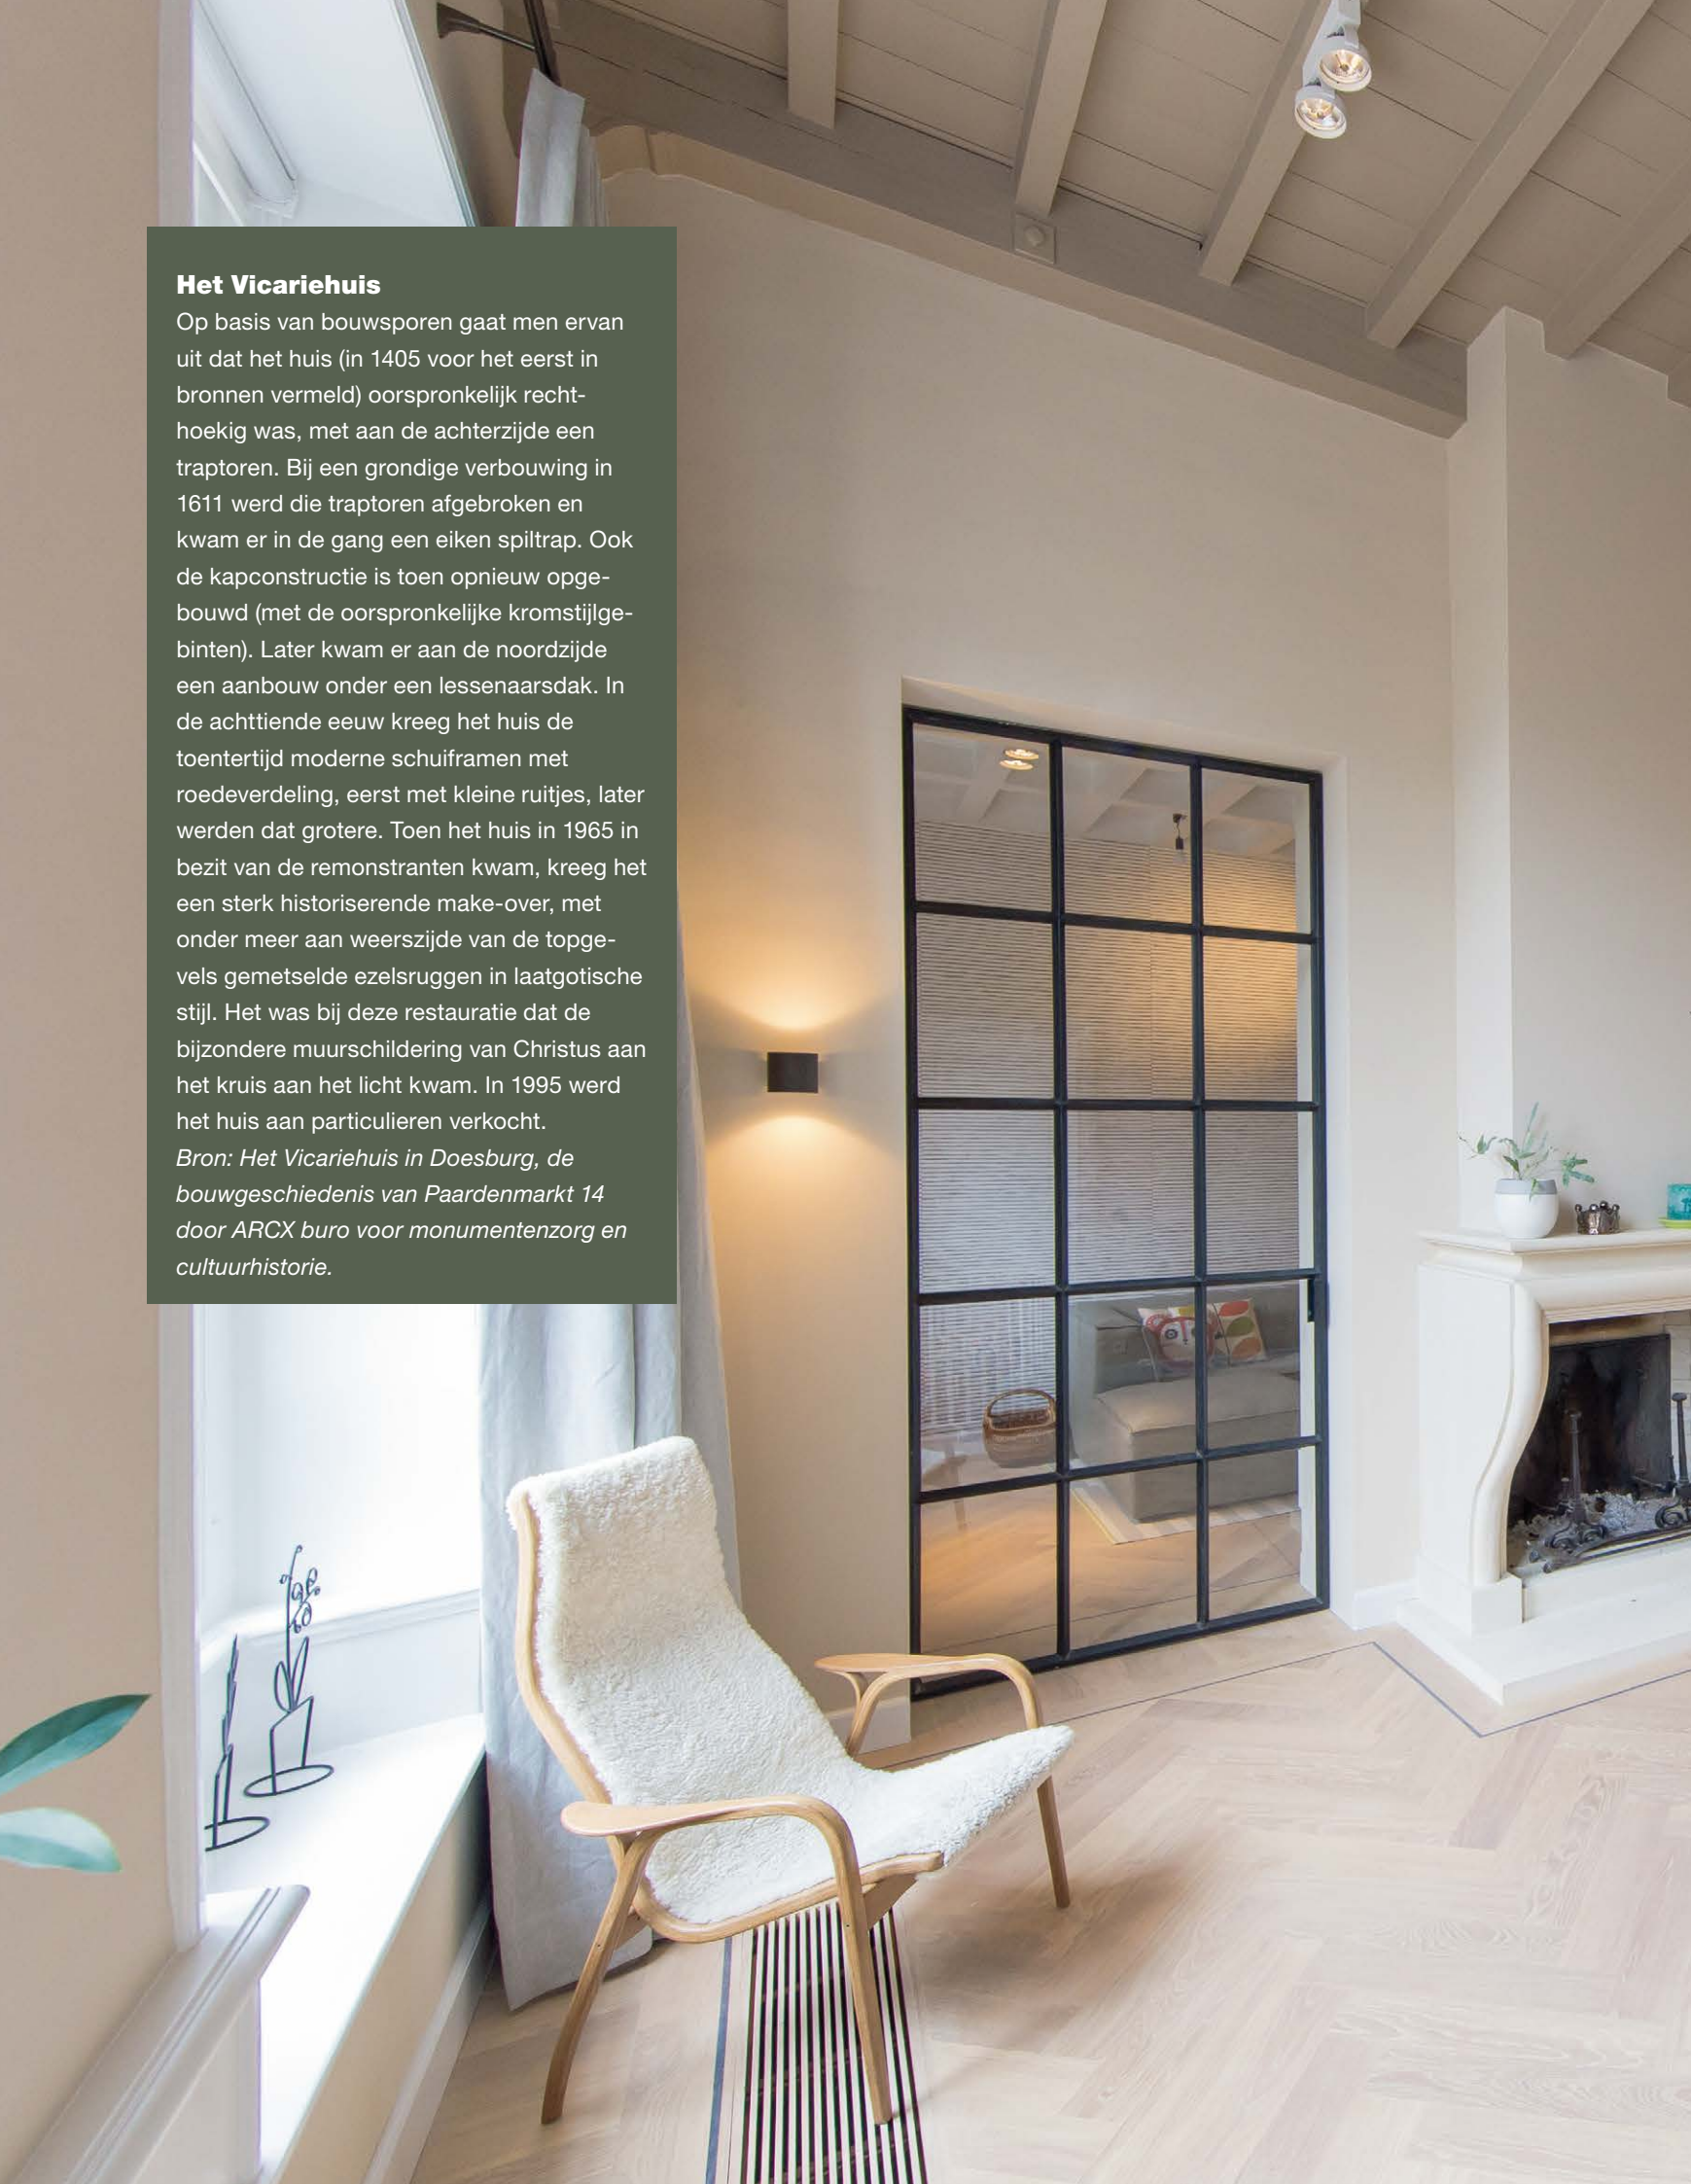
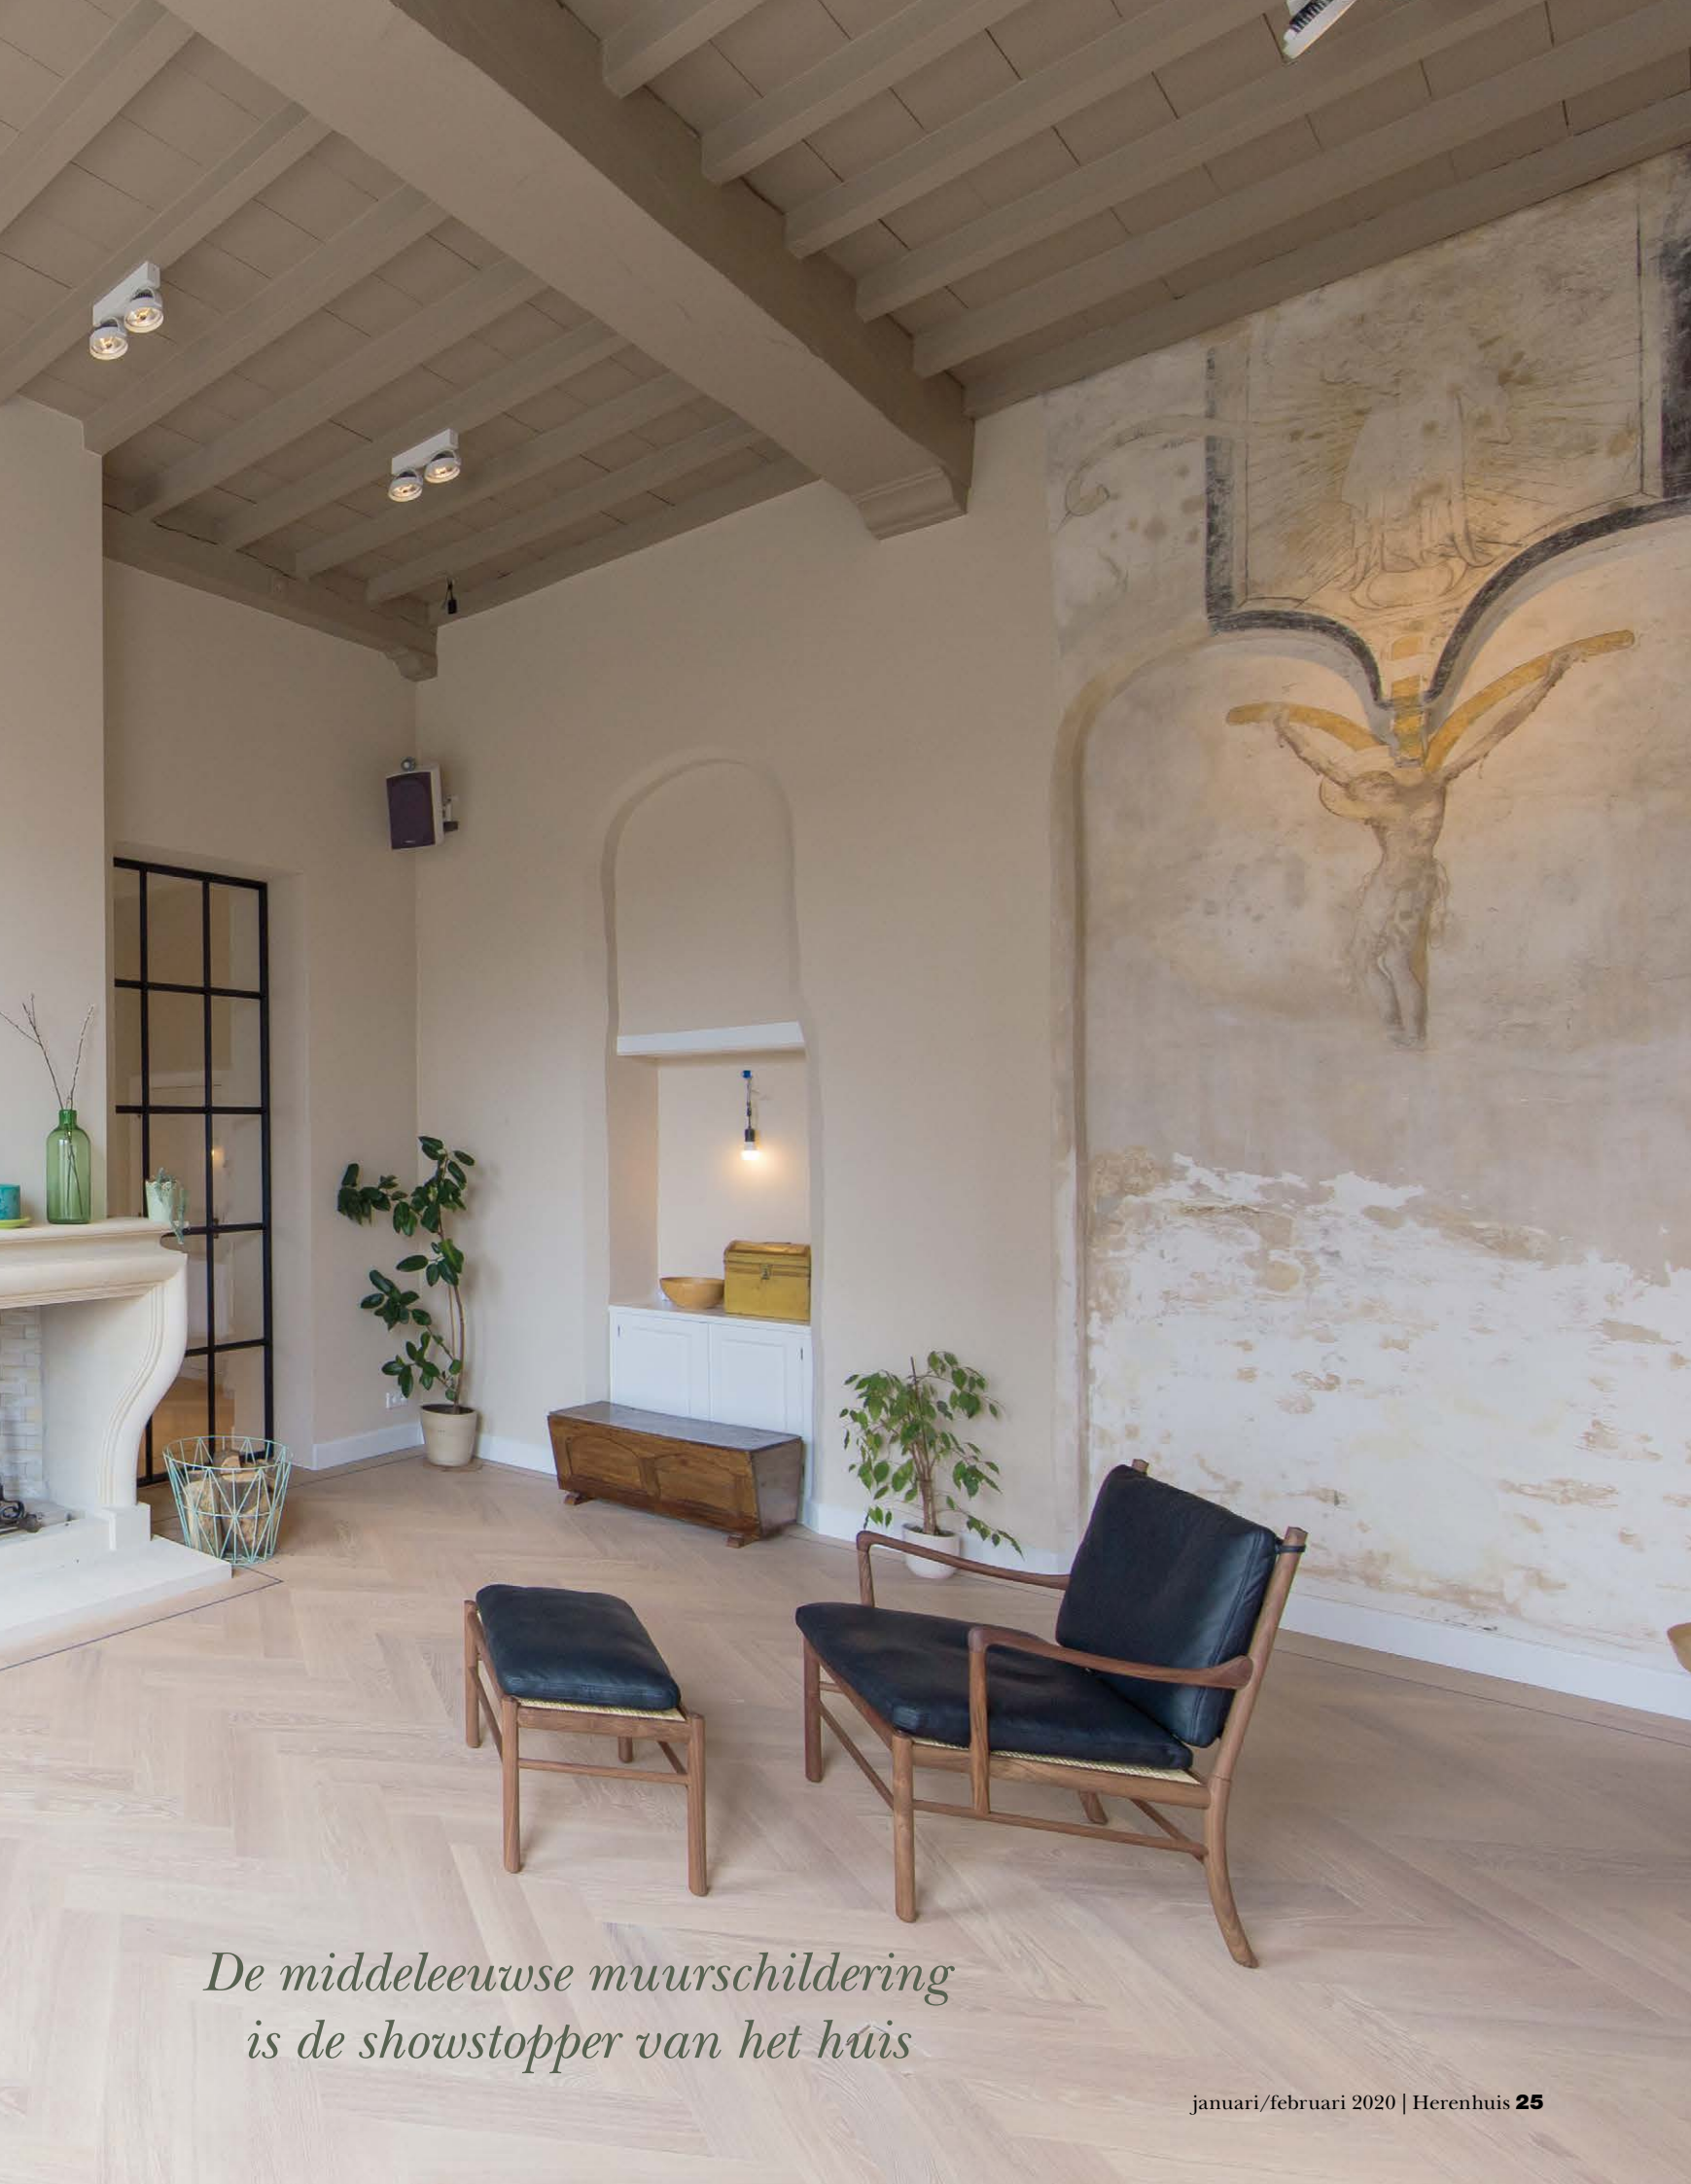
*De middeleeuwse muurschildering
is de showstopper van het huis*

De showstopper van het huis is de middeleeuwse muurschildering in de woonkamer, die Christus aan het kruis met daarboven Maria met kind verbeeldt. Na de Reformatie was deze muur rigoureus overgeschilderd. Dat dit met kalk was gebeurd mag achteraf een geluk heten, omdat kalk een prima conserveermiddel is. De conditie van de schildering is nog uitstekend, voor toekomstig behoud zijn geen bijzondere maatregelen nodig. Wel werd ze tijdens de restauratiewerkzaamheden tegen stof en schade afgeschermd met een ventilerende betimmering. Bij de afwerking van het huis is de muurschildering harmonisch in het geheel opgenomen; de prachtige tinten vormden de inspiratiebron voor de kleurstelling in de woon- annex tv/spelkamer.

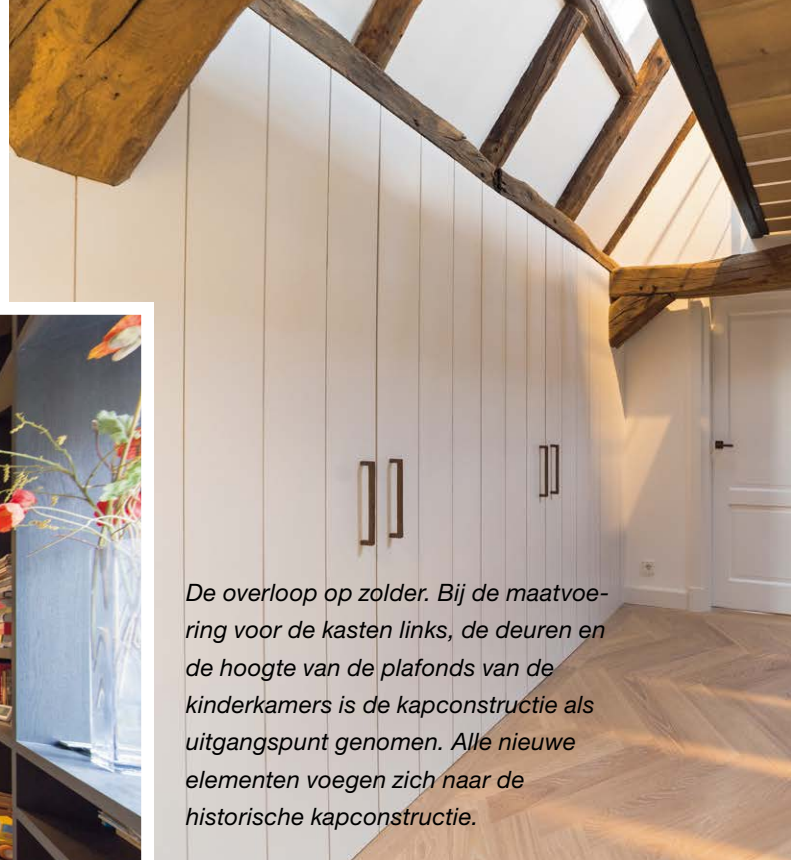
De overloop op zolder. Bij de maatvoering voor de kasten links, de deuren en de hoogte van de plafonds van de kinderkamers is de kapconstructie als uitgangspunt genomen. Alle nieuwe elementen voegen zich naar de historische kapconstructie.

werken bij deze restauratie, zo blijkt uit de toelichting van Verheij, die aangeeft dat er in dit project met alle specialisten, zoals de installateur en interieurbouwer, heel nauw is samengewerkt. 'De historische kapconstructie is als uitgangspunt genomen. Die bepaalde onder meer de hoogte van de plafonds, zodat we boven de moerbalken nog een vliering voor de installaties konden creëren. De kasten rond de spantbenen en de deuren van de kasten op de overloop volgen precies de lijn van de historisch balken. Het is echt maatwerk op de millimeter. De lat lag van begin tot einde hoog. Alle betrokkenen zijn tot het gaatje gegaan om de moderne toevoegingen perfect in de historische context in te passen.' ■
