# Geen hotel, ook niet voor duiven!

**De onzalige plannen om een groot hotel te bouwen, waarbij de dertien Vinkzicht-panden goeddeels gesloopt zouden worden, zijn in de prullenbak verdwenen.**

*De 13 Vinkzicht-panden op de hoek van de Kinkerstraat en de Da Costastraat in Amsterdam voor restauratie.*

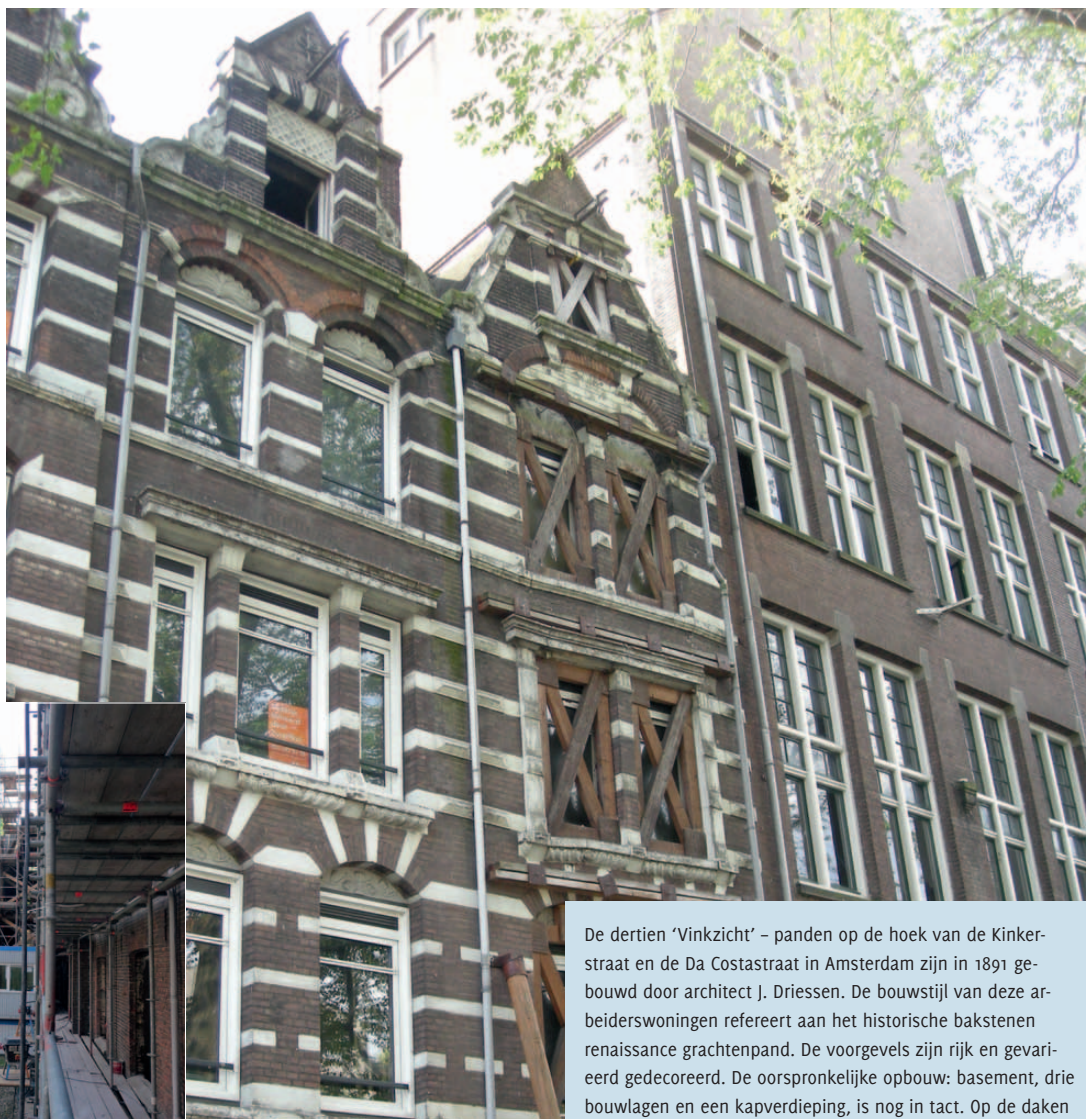
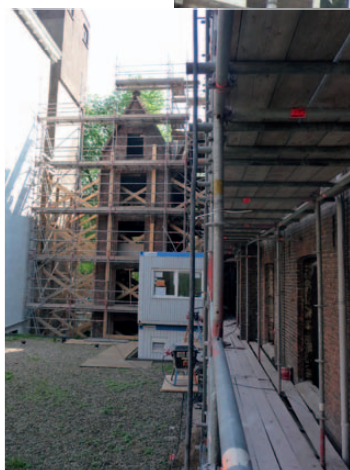
Eén van de 13 panden kon niet behouden blijven en wordt gereconstrueerd. Uitvoerig stutwerk voorkomt instorting van de aangrenzende panden.

ik dit altijd; hoewel het grof werk lijkt, is het toch zaak om voorzichtig te werk te gaan en beschadigingen aan de monumentale onderdelen te voorkomen. Eén woning was zo sterk vervallen, dat die niet behouden kon blijven.

Dit pand wordt gereconstrueerd. Intussen voeren we de strijd tegen de duiven op door bijvoorbeeld posters op te hangen met een oproep aan de omwonenden om de duiven niet meer te voeren.'

**Instortingsgevaar** De bouw levert veel onvoorziene zaken op. Bond legt uit dat er in de aanbestedingsfase van dit omvangrijke en complexe binnenstadsproject weinig gelegenheid was om vooronderzoek te verrichten. Gedurende de bouw is het dan ook zaak om veel overleg te plegen met de opdrachtgever en gaandeweg oplossingen te vinden waar iedereen zich in kan vinden, zodat de monumentale waarden van de panden goed bewaard blijven. Zo is al snel na de start van de bouw een uitvoerige stutconstructie aangebracht om instorting van de panden aan de Da Costakade, die naast het gesloopte pand liggen, te voorkomen.

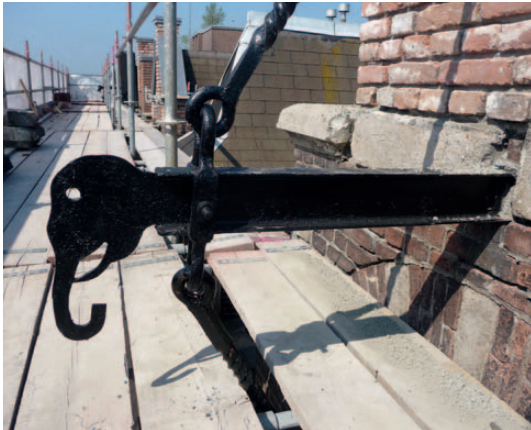
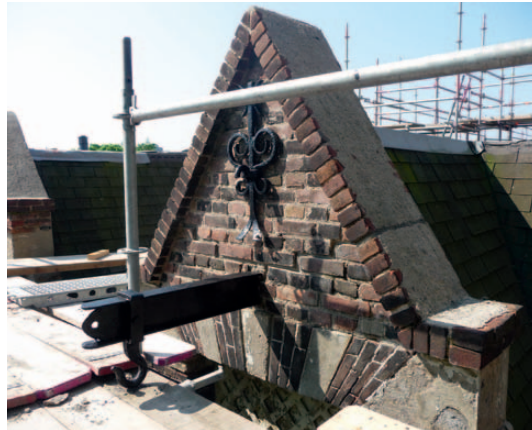
*Sterk verwaarloosde gevels*
