Rondelen van de Drommedaris herenigd

Komend vanaf de Markerwaardijk op een zonnige dag kun je al van kilometers ver de Drommedaris van Enkhuizen zien staan. Er wordt momenteel volop gerestaureerd aan dit markante verdedigingwerk.

Projectgegevens:

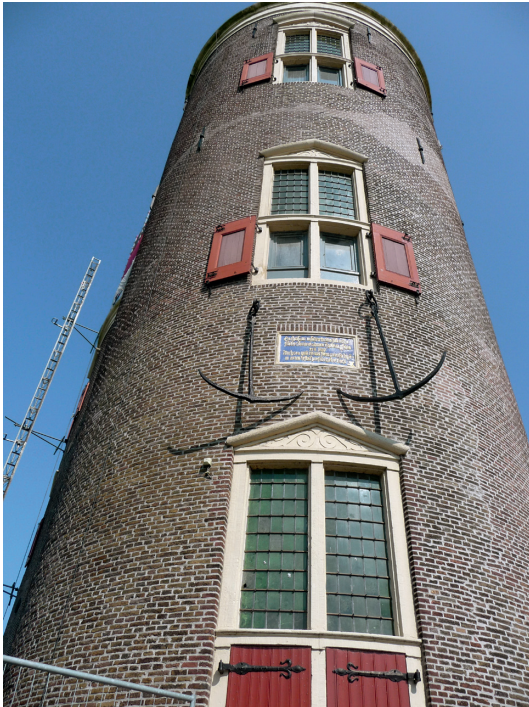
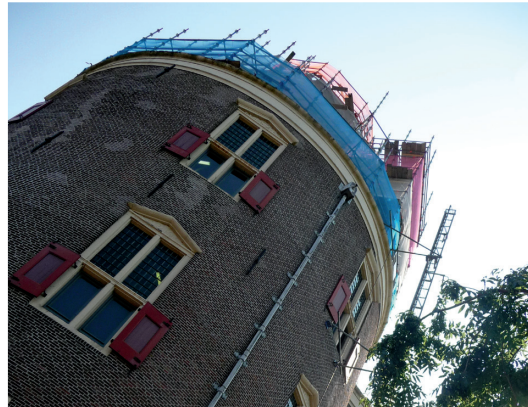
De Drommedaris, getooid in oranje, rood, wit en blauw wegens bezoek van koning en koningin in juni 2013

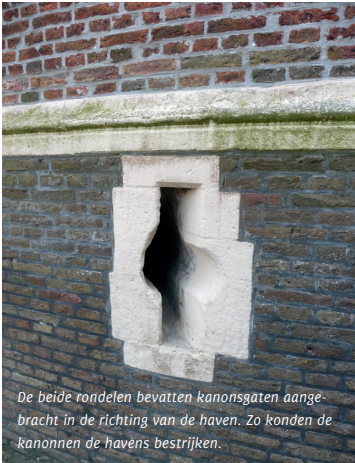
De beide rondelen bevatten kanongaten aangebracht in de richting van de haven. Zo konden de kanonnen de havens bestrijken.

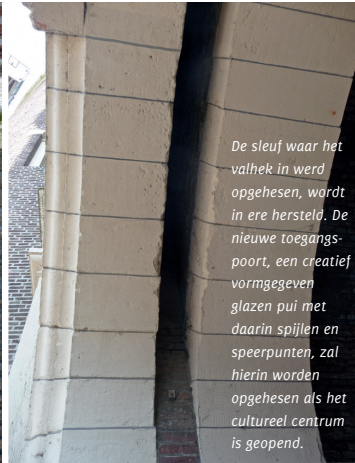
De sleuf waar het valhek in werd opgehesen, wordt in ere hersteld. De nieuwe toegangspoort, een creatief vormgegeven glazen pui met daarin spijlen en speerpunten, zal hierin worden opgehesen als het cultureel centrum is geopend.

Jan Schuijt heeft vooral schik in de dodencel en het valhek. De dodencel, met een prachtig uitzicht op de oude haven, is in ere hersteld. Gelukkig worden hier geen gevangenen meer opgeborgen, het wordt een keuken. Ook het valhek komt terug, zij het in een hypermoderne variant. In de sleuf, waar het valhek werd opgehesen, komt een nieuwe toegangspoort; een creatief vormgegeven glazen pui met daarin spijlen en speerpunten. Hoewel de Drommedaris anno 2014 veel bezoekers hartelijk zal verwelkomen, behoudt het zo wel zijn uitstraling als robuust verdedigingswerk.

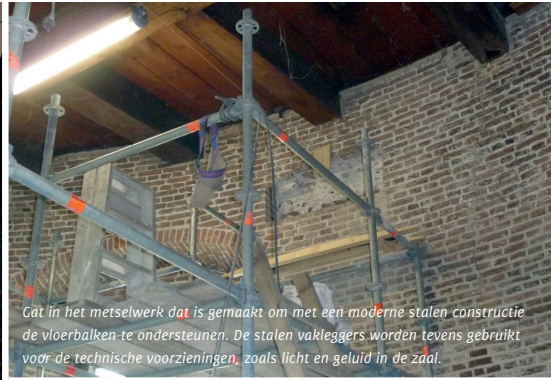
Gat in het metselwerk dat is gemaakt om met een moderne stalen constructie de vloerbalken te ondersteunen. De stalen varleggers worden tevens gebruikt voor de technische voorzieningen, zoals licht en geluid in de zaal.

Moderniseringsslag Hoewel de Drommedaris al jaren in gebruik is als cultureel centrum was het toch hoognodig om een moderniseringslag te maken. Het interieur wordt ingrijpend aangepakt. In het grote rondel worden in de zalen op de eerste en tweede verdieping eigentijdse technische voorzieningen aangebracht. De verdiepingsvloeren in het grote rondel overspannen bijna 13 meter. De balklaag is in goede staat, maar niet sterk genoeg om grote groepen mensen te dragen. De vloeren worden aan de onderzijde versterkt door het plaatsen van stalen vakleggers. Zo blijven de oorspronkelijke balkenvloeren onaangetast en goed zichtbaar en kunnen er toch veel bezoekers in de zalen verblijven. Bovendien kunnen de stalen vakleggers gebruikt worden voor het ophangen van lampen, geluidsboxen, e.d. Ook worden brand- en ge-

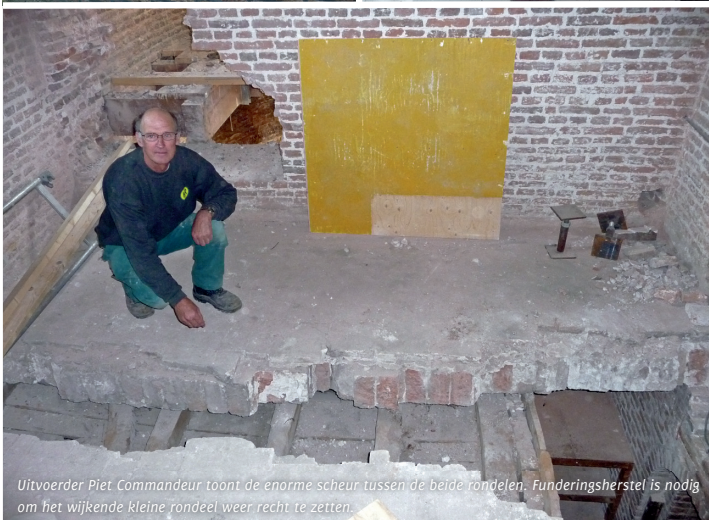
Uitvoerder Piet Commandeur toont de enorme scheur tussen de beide rondelen. Funderingsherstel is nodig om het wijkende kleine rondel weer recht te zetten.

‘Het oorspronkelijk lage verdedigingswerk uit 1540 bestaat uit twee rondelen. Bij de latere opbouw van twee etages op deze rondelen is de fundering niet versterkt. Het grote rondel kon het extra gewicht wel dragen, maar het kleine niet. Er is hierdoor forse scheurvorming ontstaan. Dit gaat nu al een paar honderd jaar goed, maar een keer gaat het natuurlijk fout’. Nuchter vertellen Jan Schuijt en Piet Commandeur waarom het hoog tijd is voor een grondige restauratie. De projectleider en uitvoerder van Hillen & Roosen uit Amsterdam leiden vanaf januari 2013 de werkzaamheden, die in het voorjaar van 2014 zullen worden afgerond. Het funderingsherstel vormt een belangrijk onderdeel van dit project, want het kleine rondel moet nu alsnog worden gefundeerd zodat het niet verder wegzakt.

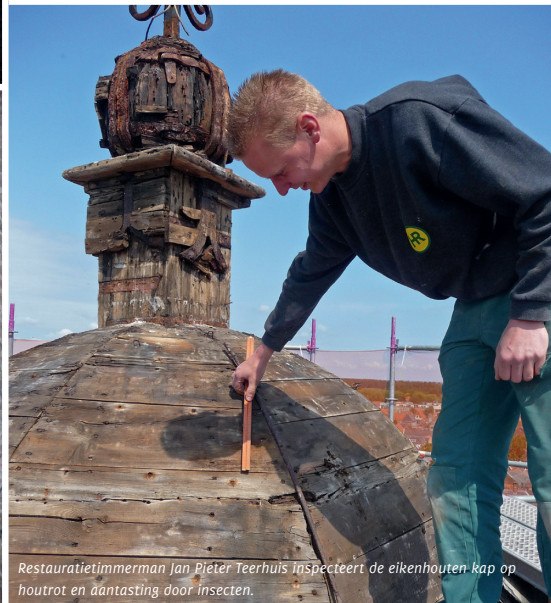
Restauratietimmerman Jan Pieter Teerhuis inspecteert de eikenhouten kap op houtrot en aantasting door insecten.

kapconstructie een geweldige klus. Piet Commandeur vertelt dat de oude eikenhouten kap is aangetast door de bonte knaagkever. De onderslagbalk, die de hele toren draagt, moet grotendeels vervangen worden. De overige balken zijn voor ongeveer 50% aangetast. Hier zal, naast traditionele vervanging, ook gepolymeerd worden; dat wil zeggen dat vooral de balkkoppen door een epoxy-mengsel worden vervangen.
