Besmet met het restauratievirus

De Rietvink

Vakgroep Restauratie

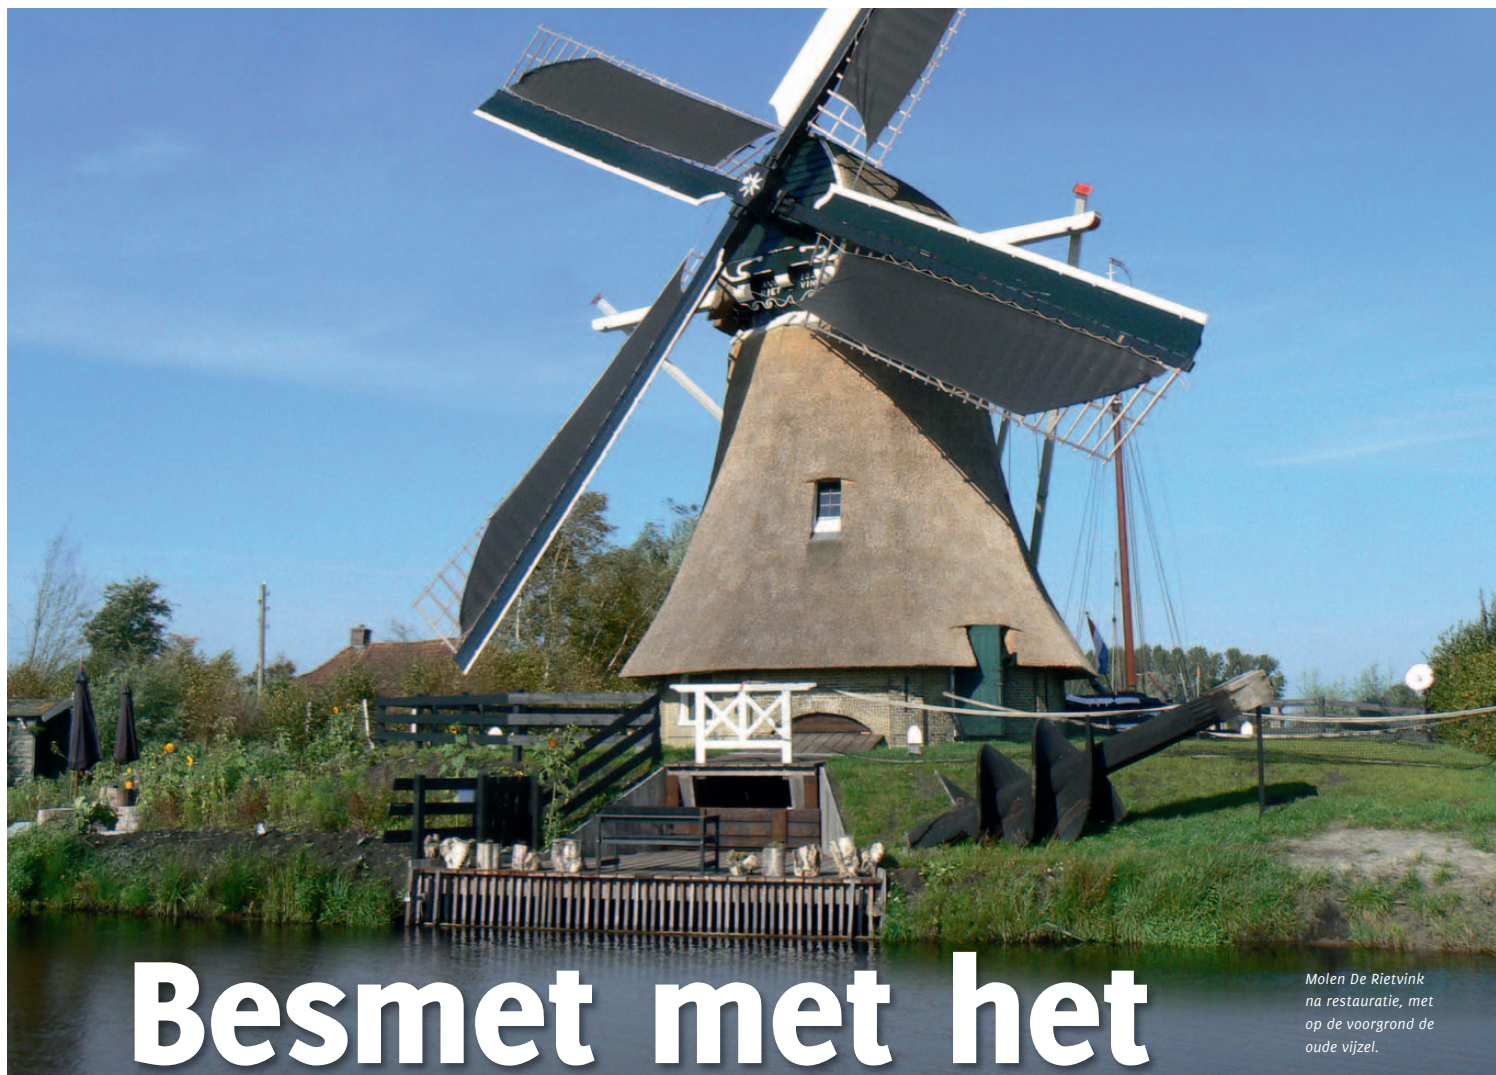
*Molen De Rietvink
na restauratie, met
op de voorgrond de
oude vijzel.*

Specialistisch vakmanschap Topstuk van de restauratie is zonder twijfel de nieuwe vijzel. De molen maalt het overtollige water met behulp van een grote houten vijzel uit de lager gelegen polder naar de hoger gelegen Helomavaart. Zowel de eikenhouten vijzel als de bak waarin deze lag, waren volledig verrot. Landman bouwde van Bilnga-hout een vijzel en van Azobe-hout een vijzelbak. De waterloop (utskoat), waardoor het door de vijzel opgemalen water wordt afgevoerd naar de vaart, was ook toe aan restauratie. De ca. 3.000 stenen zijn door de eigenaren voorzichtig uitgenomen en afgebikt en vervolgens door de vaklieden weer netjes opgemetseld en gevoegd.

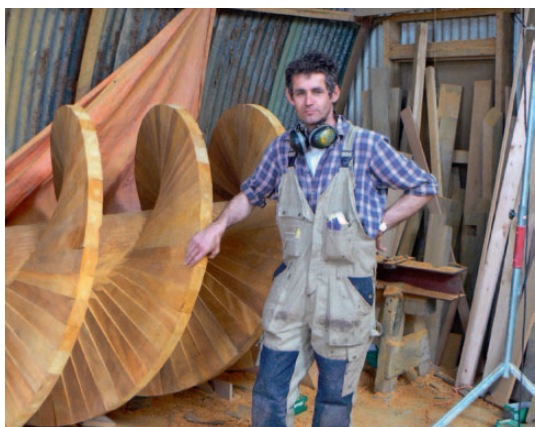
Foto linksboven:
Molenbouwer Hugo
Landman bij de
door hem gemaakte
vijzel van Bilinga; een
stukje specialistisch
werk.

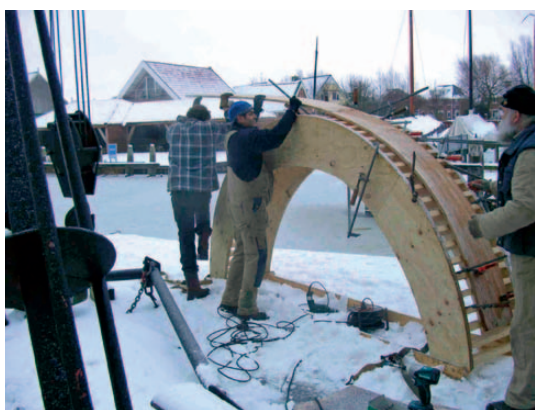
Foto linksonder:
Houten delen worden
op een mal met
stoom tot een cirkel
gebogen voor de
nieuwe kuip.

waaronder de lange spruit van 13 m. lang naar boven gehesen. Ook het maken van de nieuwe kuip was bijzonder', aldus Hugo Landman. 'De kap van de molen is draaibaar in een ring; de kuip. Veel houtwerk was verrot of aangetast door houtworm en bonte knaagkever, zo ook deze kuip. In Workum, bij Scheepswerf De Hoop hebben we zelf een nieuwe gelamineerde kuip gemaakt door houten delen te stomen en in een cirkel te buigen om een mal. Dit werd vroeger gedaan boven brandend riet.'

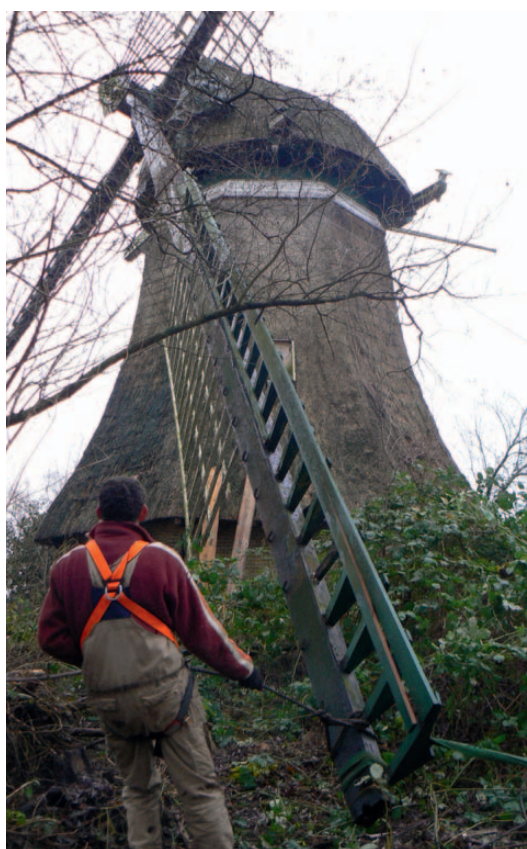
Foto rechts:
Op handkracht
worden de verroeste
roeden (gevlucht)
van de vervallen
molen gehaald.

Takels en katrollen Hugo Landman vertelt razend enthousiast over de restauratie van de Rietvink die in 2009 en 2010 is uitgevoerd. 'Als eerste zijn de wieken van de molen verwijderd. Het strijken van de verroeste ijzeren potroeden uit 1881 was een ingrijpend karwei. Zonder hijsmaterieel, dus met takels en op handkracht, hebben we het gevlucht voorzichtig van de molen gehaald.' Bij de bouw in 1855 werden houten roeden aangebracht. In 1881 werden deze vervangen door de ijzeren potroeden, genoemd naar de Gebroeders Pot, die destijds de nieuwe toepassing van ijzer introduceerden. De gebroeders moesten praten als Brugman om molenbouwers tot het gebruik ervan aan te sporen. Ze gaven een garantie van 6 jaar, dat was voor die tijd erg lang. Bij de Rietvink zijn de roeden pas na ruim 150 jaar doorgeroest. Bij de huidige restauratie werd opnieuw een innovatieve keuze gemaakt. Vaags Molenwerken heeft een nieuw gevlucht van ijzer gemaakt in deelbare roeden. Waar wieken voorheen uit één stuk bestonden, is het sinds kort mogelijk deze in twee delen te maken en in het midden aan elkaar te bevestigen. Voordeel daarvan is dat deze gegalvaniseerd kunnen worden voor een langere levensduur.' Vervolgens werden 'het achtkant' (de romp van de molen) en het tafelement (de achtkantige ringbalk waarop het achtkant waterpas steunt) gerestaureerd. De werkzaamheden aan de kap en de kuip waren dermate spectaculair dat Omrop Frys-

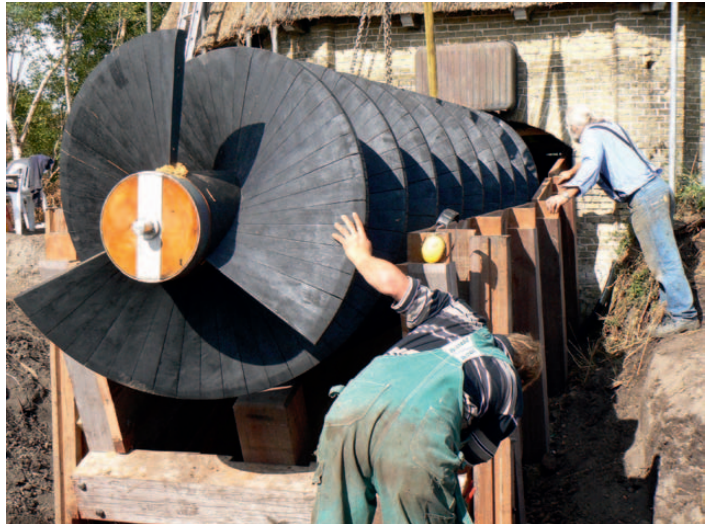
*Foto boven:
De (geverfde) vijzel
wordt aangebracht.*

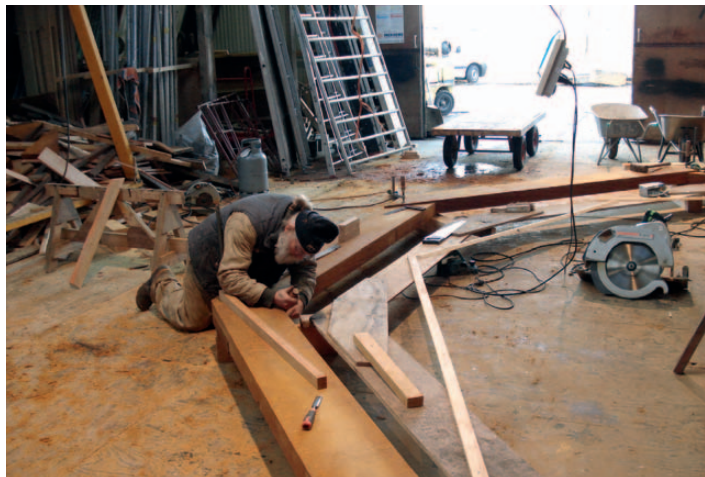
*Foto onder:
Het tafelement wordt
in de werkplaats
gemaakt..*
