# De Utrechtse Poort in Naarden-Vesting

**Vanwege aanhoudende vochtproblemen, die na een eerdere restauratie in 1980 niet afdoende waren opgelost, werd de Utrechtse Poort in Naarden-Vesting in 2011 opnieuw onder handen genomen.**

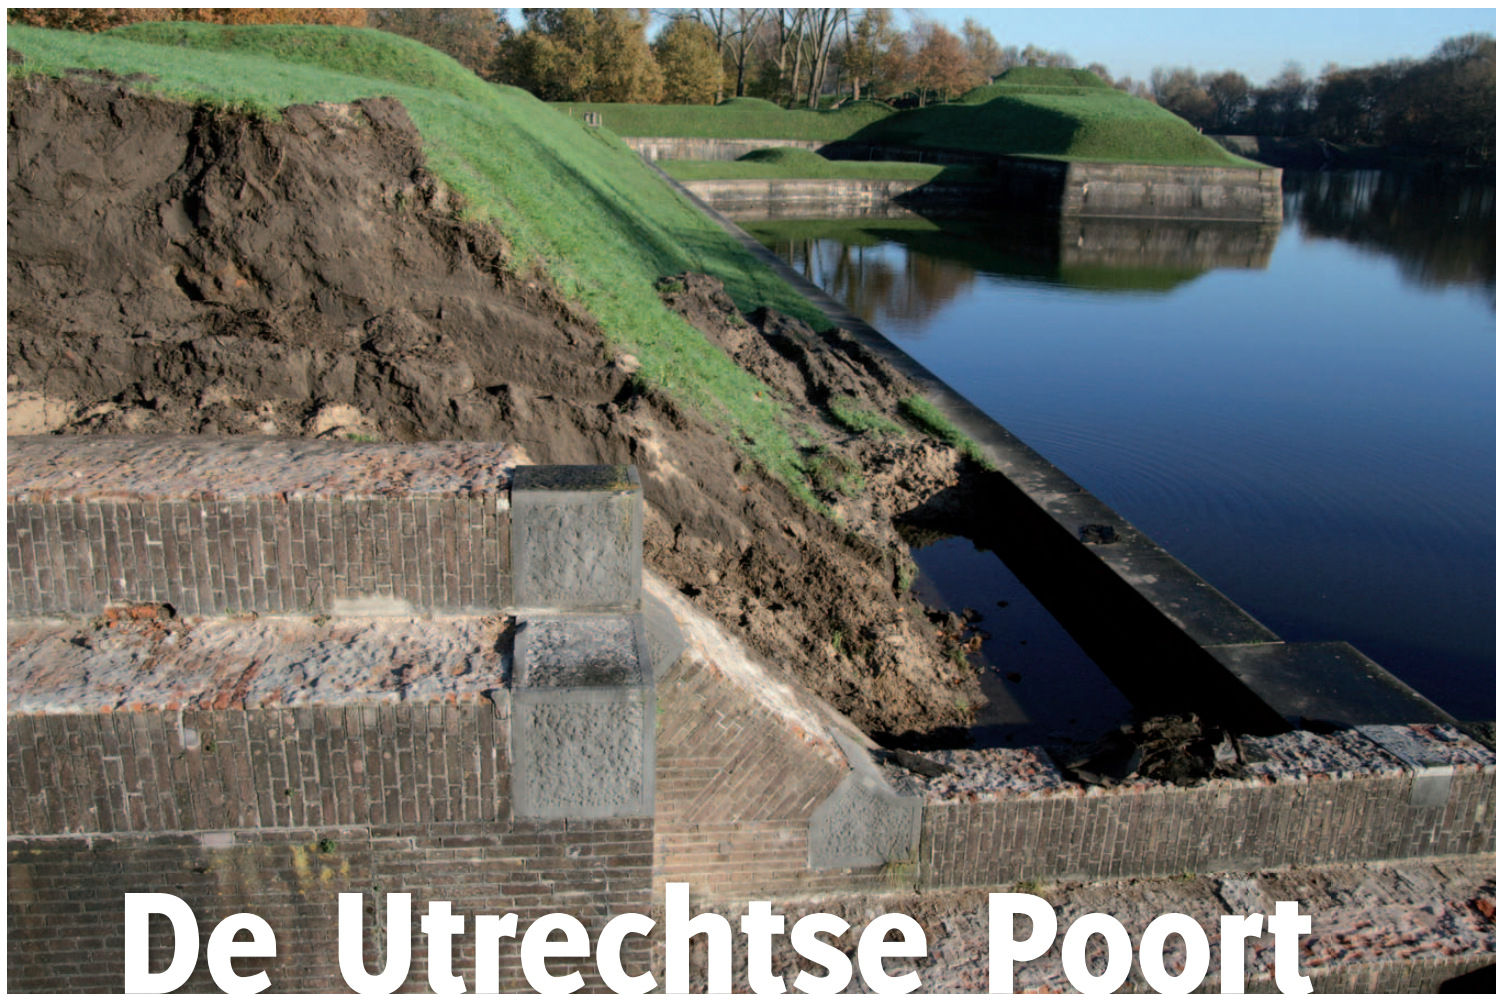
*De beschadigde dekstukken zijn verwijderd van de profielmuren, die in tijden van oorlog werden afgedekt met ijzeren balken.*

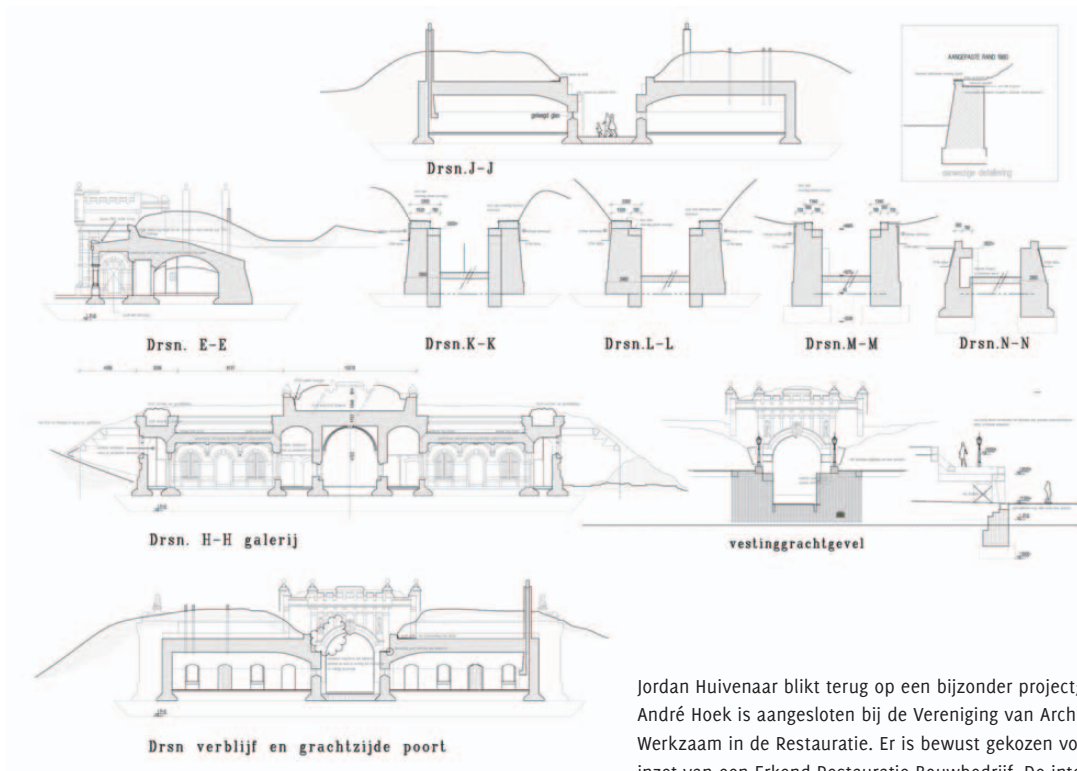
**Zandstenen ornamenten** De Utrechtse Poort is in 1877 gebouwd op de plaats waar eerder een 17e eeuwse poort stond. Omdat deze oude poort van te ver af zichtbaar was, werd hij vervangen door de lage, strategisch gebouwde, vestingpoort. Deze 'nieuwe' poort bestaat uit een doorgang met profielmuren aan weerszijden en een wachtgebouw aan de stadskant. Bij oorlogsdreiging kon de doorgang worden afgedekt door een laag ijzeren balken op de profielmuren te leggen en die af te dekken met zand. Het vestinggebouw is rijk geornamenteerd met sculpturen, het stadswapen, torens, kunstig metselwerk, natuursteen, gietijzeren kolommen en sierlijk hang- en sluitwerk. 'Veel zandstenen ornamenten waren beschadigd door het vocht', vertelt Huivenaar, 'Maarten Brouwers, adviseur van de Rijksgebouwendienst, was van mening dat niet alle ornamenten en al het natuursteen tot in detail gerestaureerd dienden te

worden, omdat de historie leesbaar moet blijven. In overleg hebben we bepaalde onderdelen, waar nodig, met een zandsteen mortel van producent Jahn hersteld. Onze eigen mensen zijn opgeleid om met deze mortel te werken en met de resultaten is de opdrachtgever zeer content'.
