Jachthuis teruggebracht in oorspronkelijke staat

EEN STUKJE PARADIJS OP AARDE

EEN FRAAI LANDHUIS OP EEN HEMELS LANDGOED MET KLEINE BOSPERCELEN EN SCHILDERACHTIG GESITUEERDE WEILANDEN WAAR 'S AVONDS DE HERTEN TEVOORSCHIJKOMEN. DIT STOND JONKHEER JAN ANTOON CH.A. VAN NISPEN VAN SEVENAER BEGIN NEGENTIENDE EEUW VOOR OGEN TOEN HIJ ZIJN JACHTHUIS BOUWDE. BIJNA TWEE EEUWEN LATER WORDT HET IN OUDE GLORIE HERSTELD.

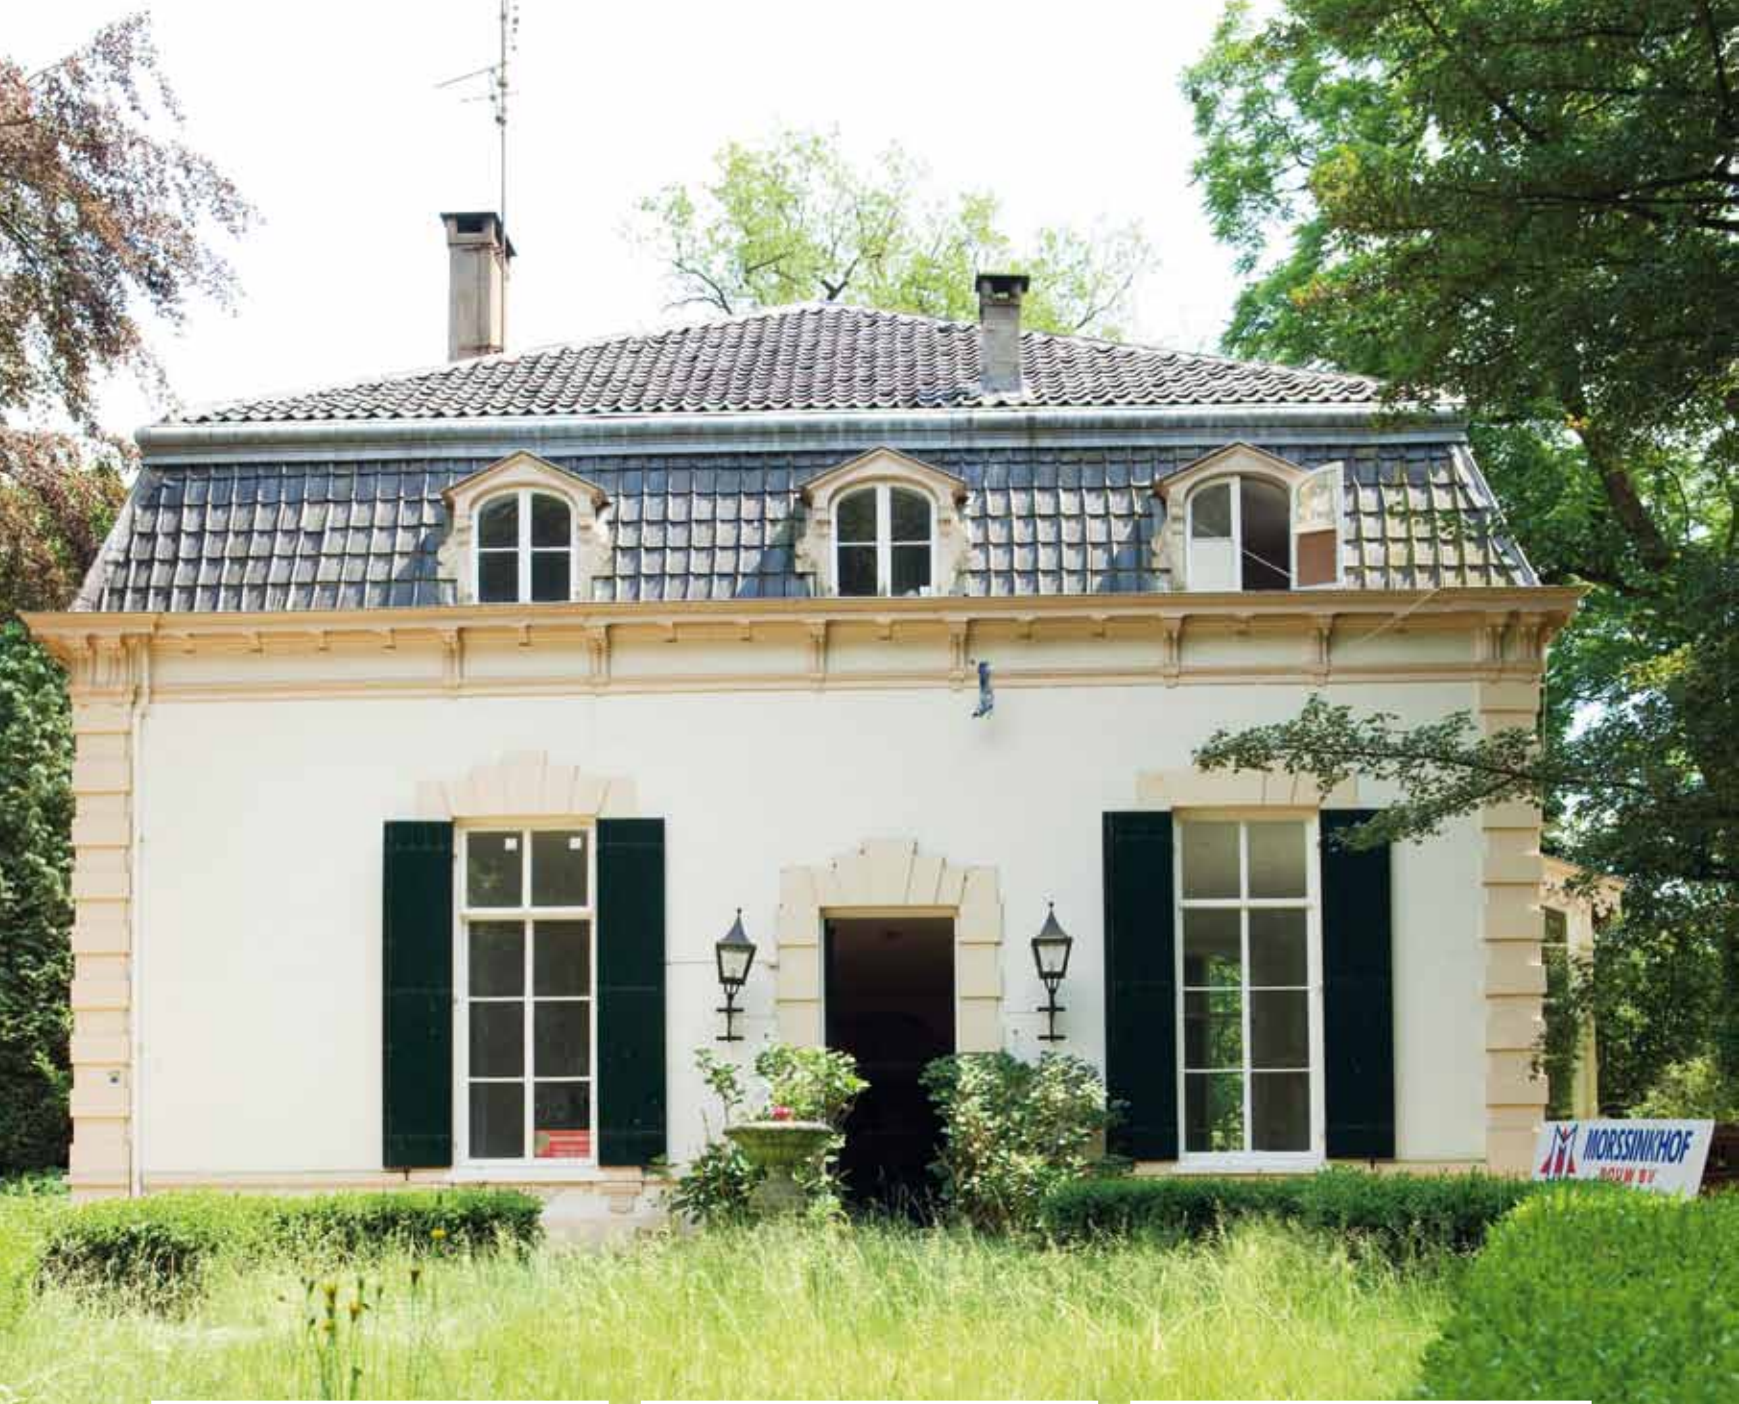
Links | Het Jagershuis in Wehl wordt zoveel mogelijk in de oorspronkelijke negentiende-eeuwse staat teruggebracht, met behoud van de oude ornamenten. De in de jaren zestig aangebrachte tussenverdieping voor het personeel is verwijderd. 'Een blamage voor het pand' zegt aannemer Jan Verstege daarover. Op zolder vond hij een originele deur, die opnieuw gebruikt wordt.
