# Openhartchirurgie

Het 19<sup>de</sup> eeuwse gemaal Verdoold krijgt een nieuw hart in de vorm van twee pompen. Hiermee behoudt het rijksmonument haar oorspronkelijke functie, zij het in hypermoderne vorm.

# in Gouderak

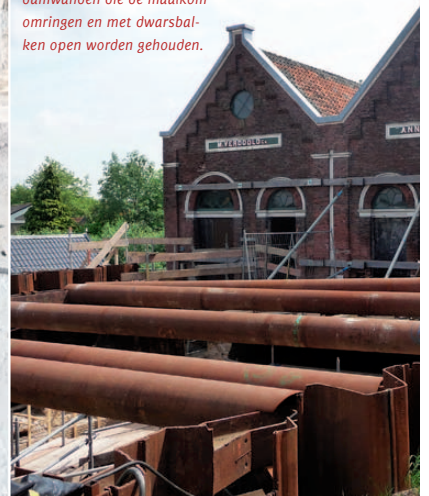
*Gemaal Verdoold in Gouderak, met aan de voorzijde de damwanden die de maalkom omringen en met dwarsbalken open worden gehouden.*

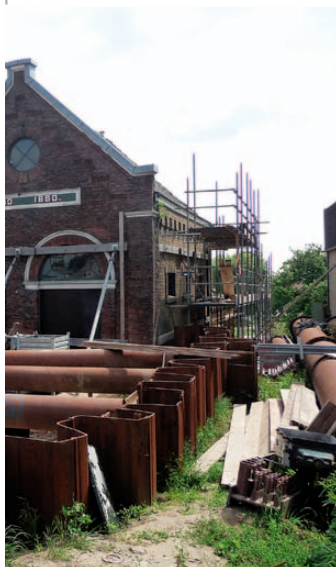
*De slechte bouwrijpe staat van het gebouw is op vele plaatsen duidelijk te zien aan de ernstige scheurvorming.*

Het funderingsherstel heeft niet tot doel gehad om het gebouw weer recht te zetten, dat was eenvoudigweg niet meer mogelijk. Scheuren worden aangeheeld en verzakkingen blijven zichtbaar. Zo blijven de bouwsporen behouden. Al met al een knap staaltje werk, waarbij de combinatie van innovatieve technieken met behoud van het monumentale gebouw opmerkelijk is. 'Hoe eenvoudig zou het zijn geweest om iets verder op de dijk een spiksplinternieuw gemaal neer te zetten? Het is fantastisch dat het Hoogheemraadschap de cultuur- en architectonische waarde van het gemaal Verdood heeft willen behouden door een nieuw hart in een oud jasje te stoppen'. Tevreden sluit De Boer de rondleiding af. ■

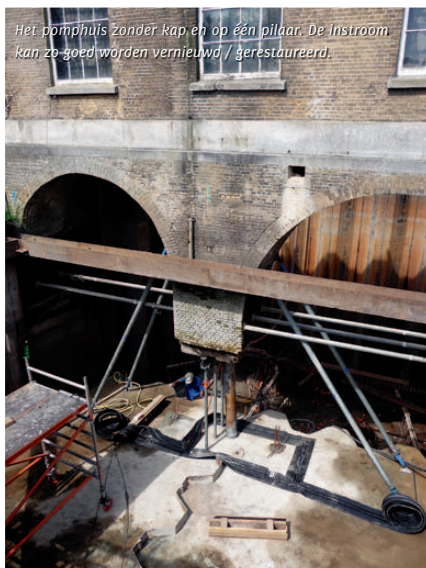
Het pomphuis zonder kap en op één pilaar. De instroom kan zo goed worden vernieuwd / gerestaureerd.

Vanaf de steiger is de operatie op de patiënt goed te volgen via het open dak van het pomphuis. Met behulp van de 'silent piling'-techniek zijn damwanden trillingsvrij diep in de veengrond gedrukt. Onder water is een nieuwe betonvloer gestort en vervolgens is de gecreëerde bak droog gepompt. In deze diepe bak wordt de nieuwe instroom met de gewenste grotere capaciteit gebouwd; deels met nieuwe technieken, maar boven water zal authentiek metselwerk te zien zijn. Hoog boven de instroom-in-aanbouw hangt, ondersteund door een kleine pilaar, de muur van het pomphuis. Onder deze gevelmuur komt een betonnen wand, waardoor de achtergevel steun vindt op de nieuwe instroomvloer. Boven de waterlijn zullen de overgebleven gewelfjes uit 1880 worden hersteld. Uiteraard met gebruikmaking van traditionele kalk en trashoude mortel. Daarna kan hier voortaan 450 m<sup>3</sup> water per minuut de pompkelder binnenstromen.

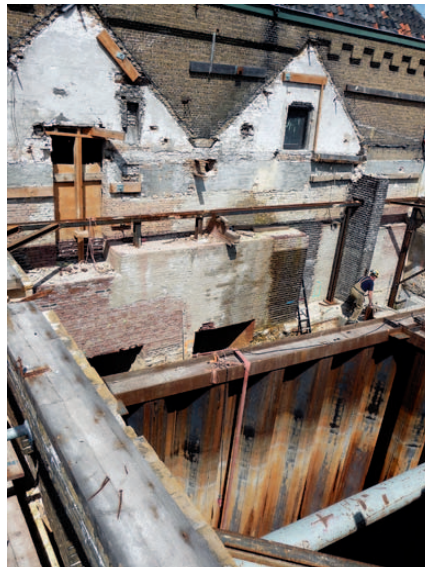
Met de silent piling techniek zijn damwanden geplaatst, zowel bij het pomphuis als rondom de maalkom en bij de uitstroom

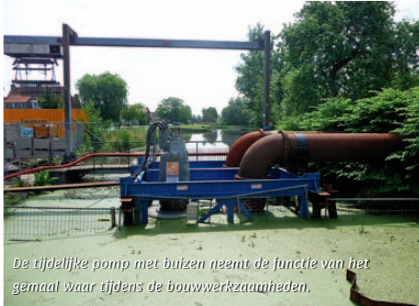
De tijdelijke pomp met buizen neemt de functie van het gemaal waar tijdens de bouwwerkzaamheden.

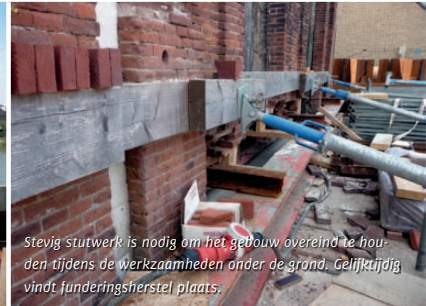
Stevig stutwerk is nodig om het gebouw overeind te houden tijdens de werkzaamheden onder de grond. Gelijktijdig vindt funderingsherstel plaats.

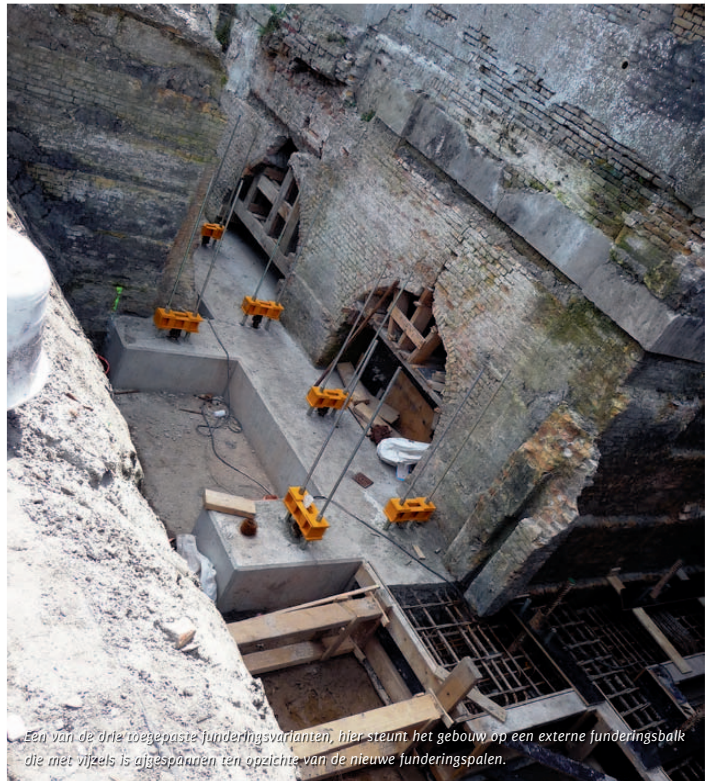
Een van de drie toegepaste funderingsvarianten, hier steunt het gebouw op een externe funderingsbalk die met vijzels is aangespannen ten opzichte van de nieuwe funderingspalen.

**Drie varianten van funderingsherstel** Het hele gebouw, dat staat op een dijk van klei, wordt opnieuw gefundeerd. Op sommige plaatsen, zoals bij het ketelhuis, is gekozen voor externe fundering. Hier steunt het gebouw op een externe funderingsbalk die met vijzels is afgespannen ten opzichte van de nieuwe funderingspalen. Daarnaast is vooral in het midden van het gebouw gekozen voor het aanbrengen van boorpalen door het hart van muren en gewelven om de kern van het ge-
