Getalenteerde kunstenaar beschilderde eigen woning en winkel

# DECORATIESCHILDERINGEN VAN TOP TOT TEEN

EIND 2013 WORDEN TWEE MONUMENTALE PANDEN AAN DE MARKT IN AXEL HET STREEKMUSEUM VAN DEZE PLAATS. TIJDENS DE BOUWKUNDIGE RESTAURATIE VOND RESTAURATIEAANNEMER LEENHOUTS OP TALLOZE PLEKKEN BIJZONDERE DECORATIESCHILDERINGEN, GEMAAKT DOOR DE EIGENAAR VAN HET EERSTE UUR: CLEMENT BENEDICTUS ANTHEUNIS.

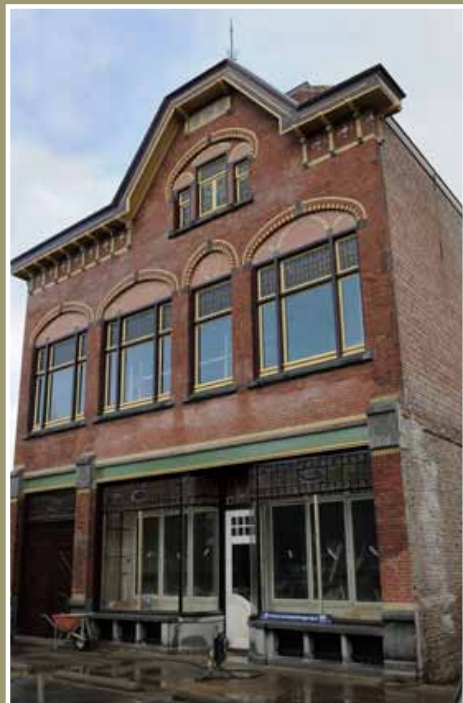
Het woonhuis en de verfinkel van het echtpaar C.B. Antheunis aan de Markt 2A in Axel stamt uit 1909. Aanvankelijk was in dit pand ook de winkel gevestigd, rechtsvoor in de gevel is de grote winkelruit nog te herkennen. Het huis is door een plaatselijke aannemer gebouwd, met een symmetrische gevelopbouw. De topgevel, glas-in-loodbovenramen en de toepassing van ornamenten geven het pand een sympathieke uitstraling. Links van het woonhuis, een kwartslag gedraaid, staat het in 1920 gebouwde warenhuis. Dit grote statige gebouw is beeldbepalend door de opvallende architectuur van vooral de voorgevel en het dak. In het ontwerp zijn veel Jugendstilinvloeden te herkennen: de gevelversieringen, de bijzondere vlakverdeling, het stijlvolle kleurgebruik en de diverse ornamenten in deuren en ramen. In de Tweede Wereldoorlog raakte het dak zwaar beschadigd. Bij het herstel werden de leien vervangen door rode dakpannen. Voor meer informatie zie: [www.cultureelerfgoed.nl/www.landvanaxel.eu](http://www.cultureelerfgoed.nl/www.landvanaxel.eu)
